Sono riportate una serie di foto prospettiche scattate quasi interamente all'inizio del lavoro (Autunno 1979) molte delle quali hanno già valore di documentazione storica della incessante evoluzione litoranea.

# RILEVAMENTI TOPOGRAFICI E BATIMETRICI

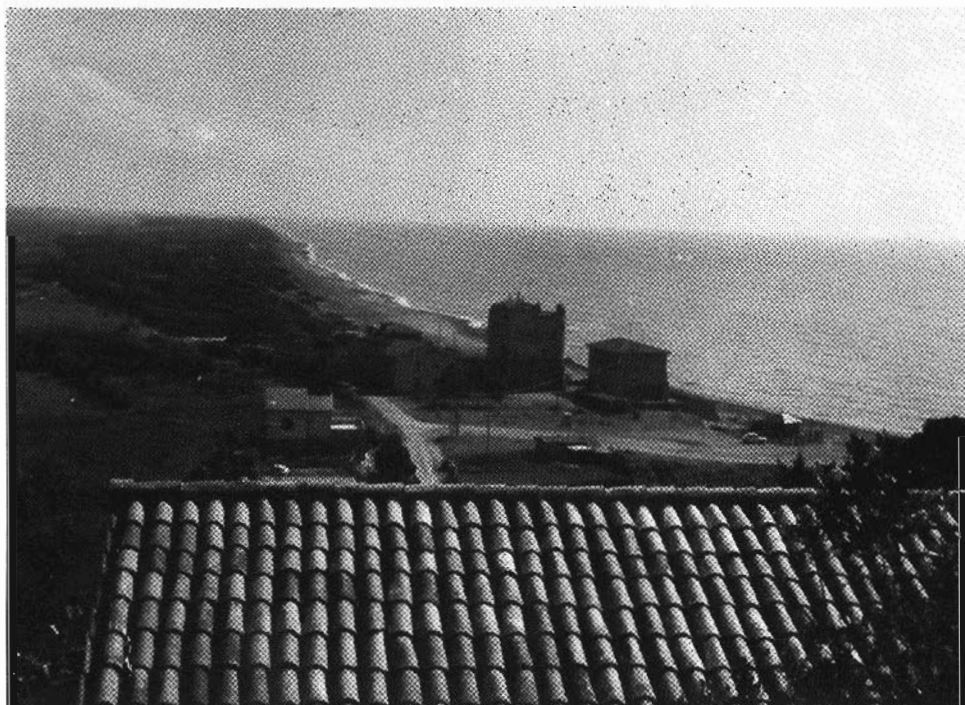
Settembre 1979  
Dal Promontorio di Ansedonia: Si noti la duna  
intatta

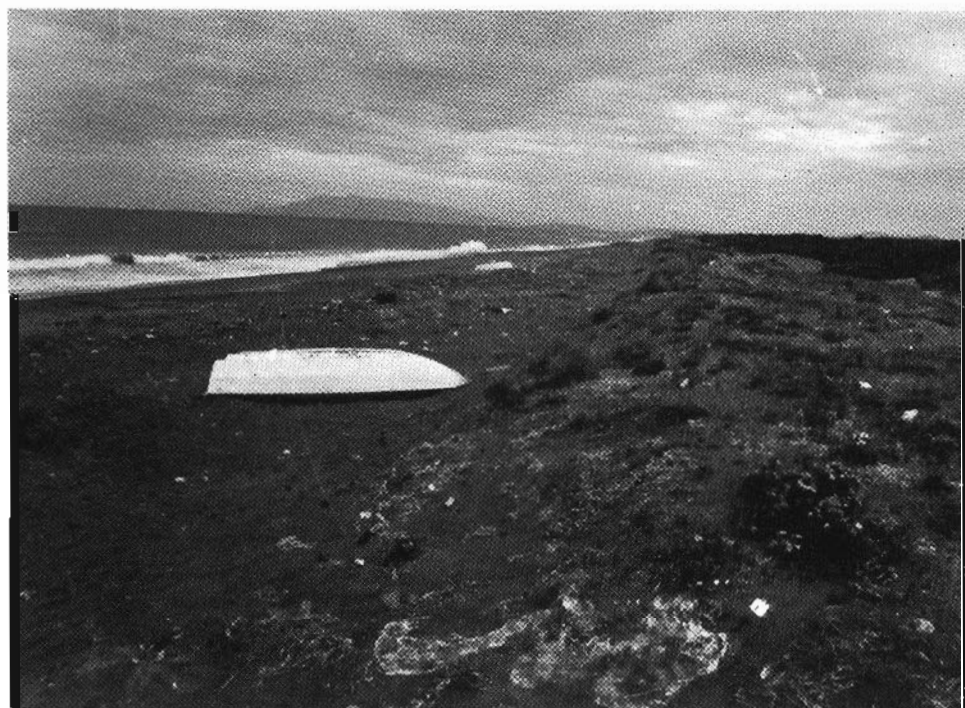
Agosto 1979  
Montalto Palletto Grande: La struttura della duna  
è ancora intatta

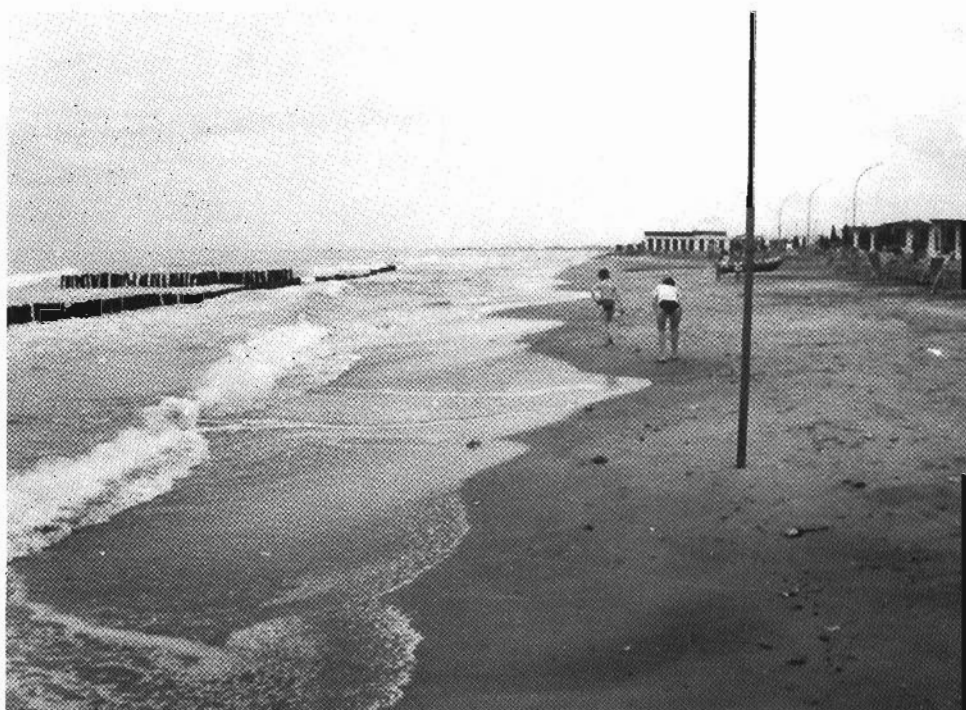
Vista a Sud

**Settembre 1979**  
**Tarquinia: Difesa con paletti (non sono ancora stati messi in opera i sacchi)**

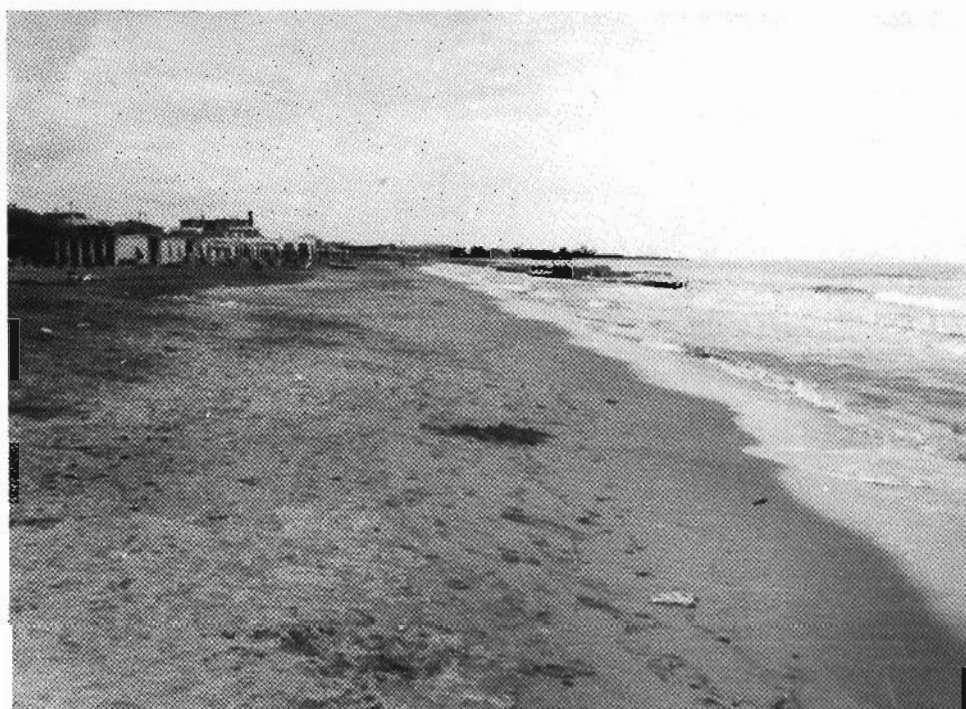
Vista a Nord

**Settembre 1979**  
**Tarquinia: Difesa con paletti (non sono ancora stati messi in opera i sacchi)**

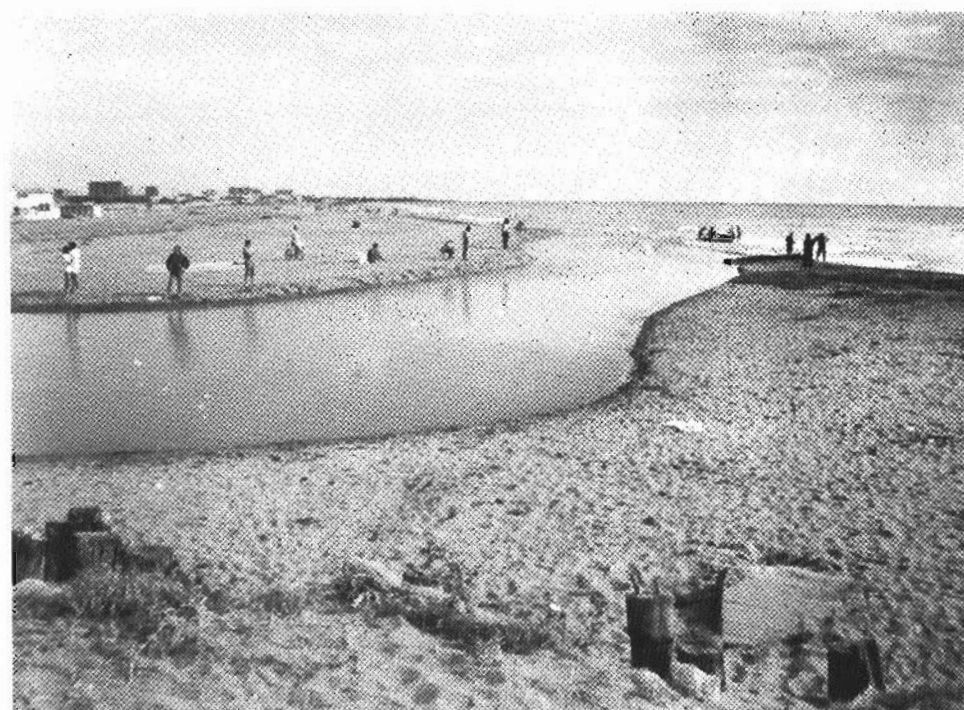
Vista a Nord

Settembre 1979  
Foce del Marta: La spiaggia è avanzata negli ultimi anni

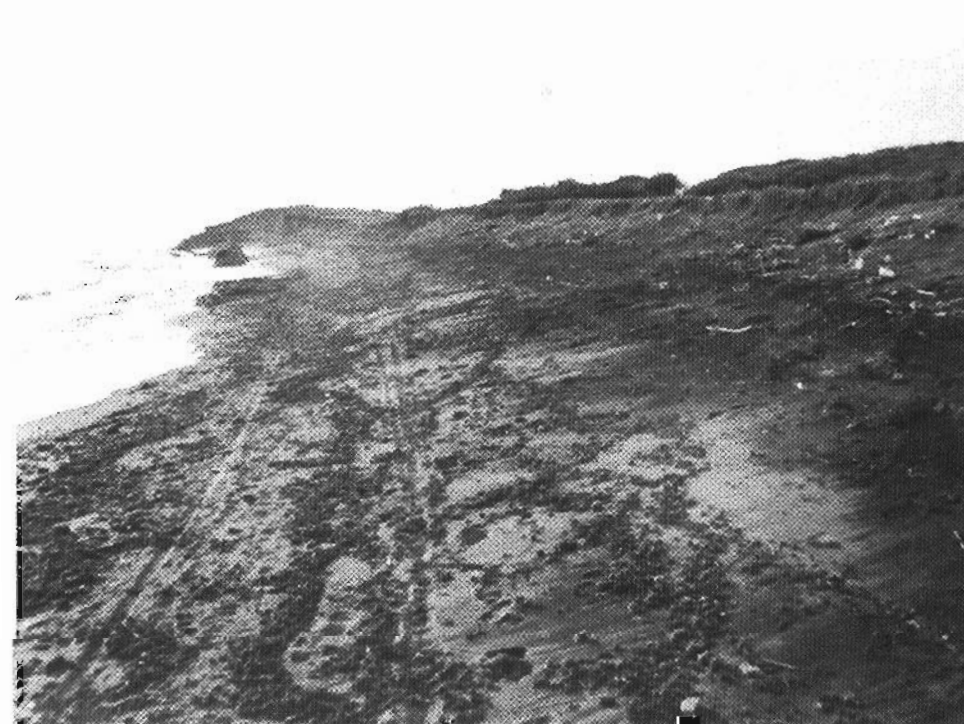
Vista a Nord

Gennaio 1980  
San Giorgio: Difesa realizzata dalla Regione Ass. Agricoltura

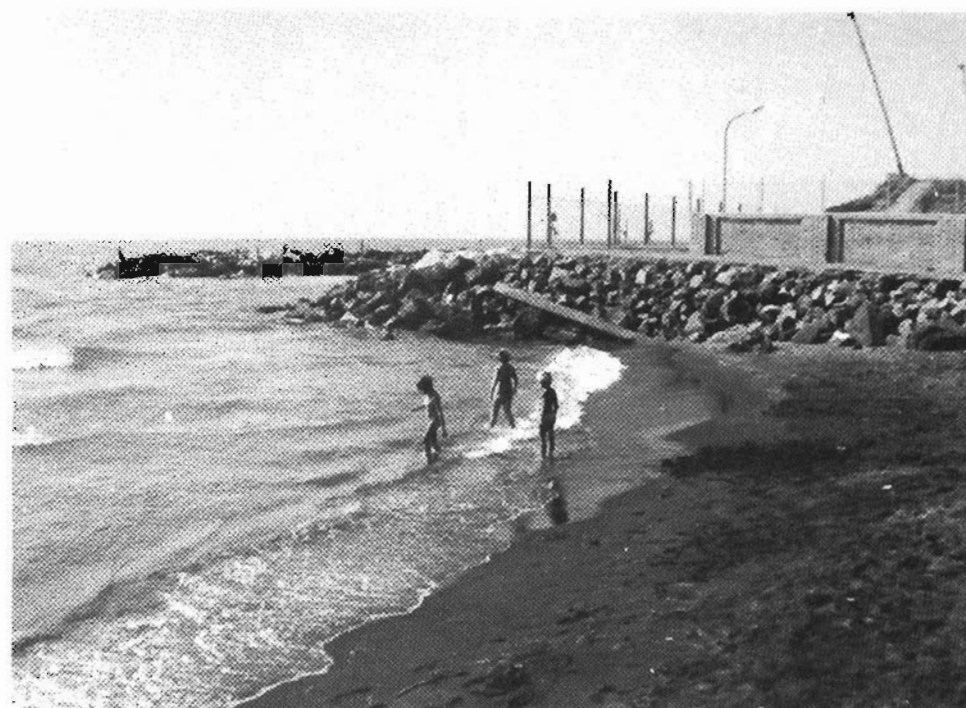
Vista a Sud

A Nord di Fiumicino segni evidenti di forte erosione

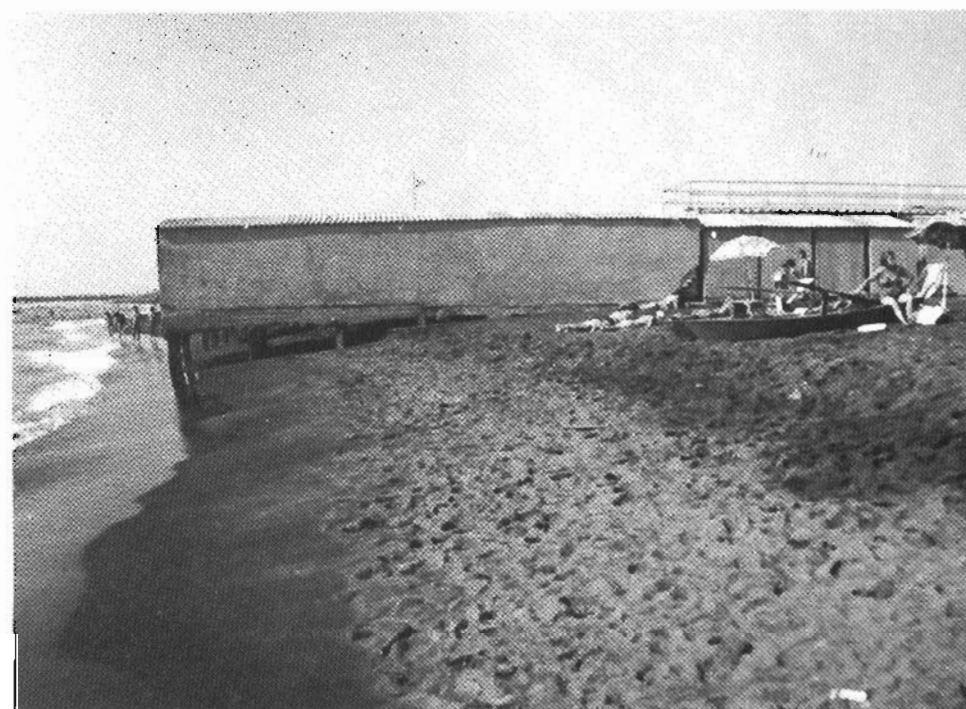
Vista a Nord

A Nord di Fiumicino segni evidenti di forte erosione

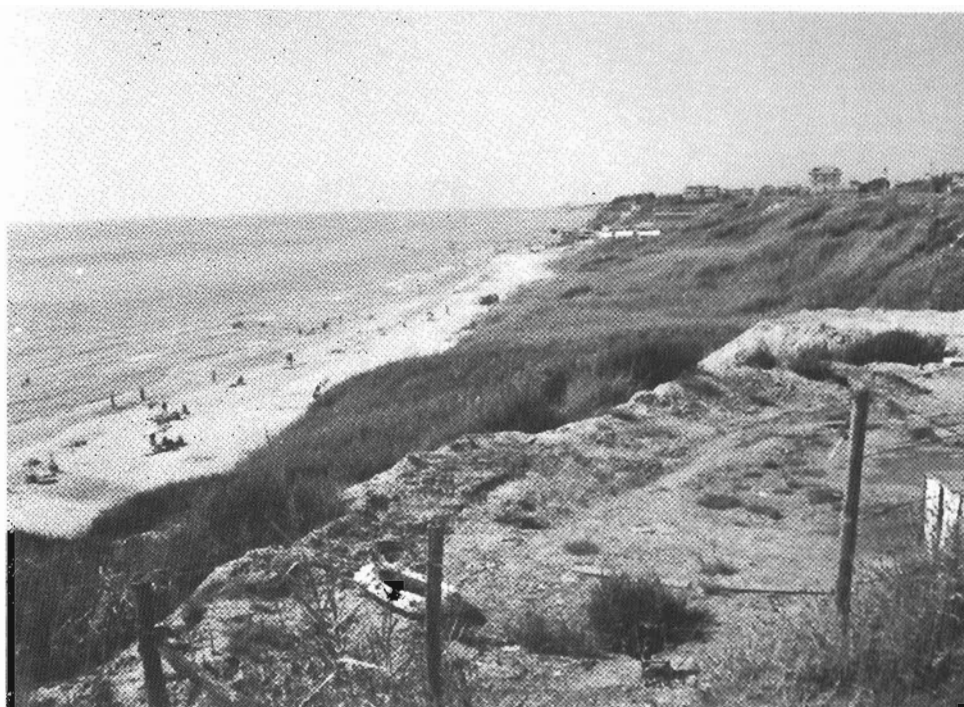
Vista a Sud

**Settembre 1979**  
**Anzio: La costa si fa più alta e la spiaggia più stretta**

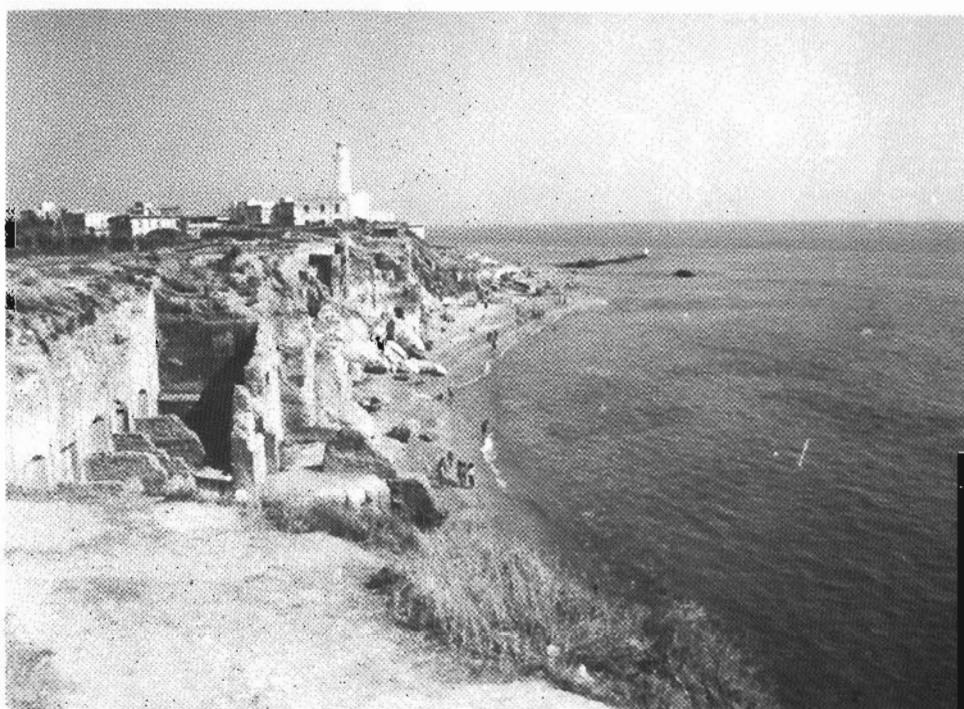
Vista a Nord

**Settembre 1979**  
**Anzio: Le grotte di Nerone, segni di antica erosione**

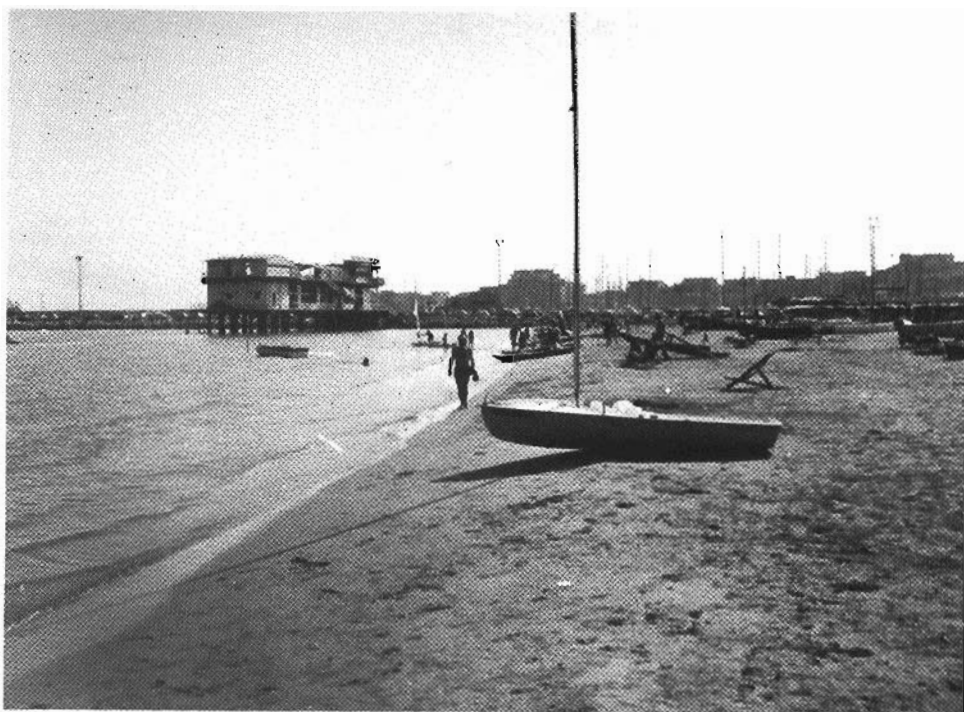
Settembre 1979

Anzio: Sottoflutto al porto la spiaggia è esageratamente ampia ma si assottiglia velocemente verso Nettuno

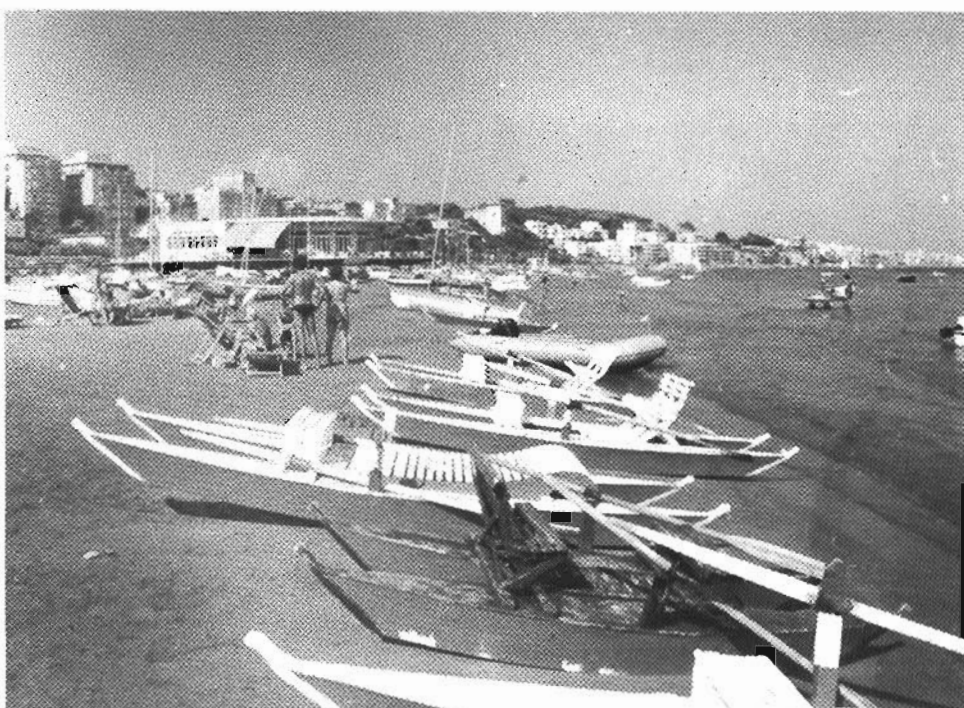
Vista a Nord

Anzio: Sottoflutto al porto la spiaggia è esageratamente ampia ma si assottiglia velocemente verso Nettuno

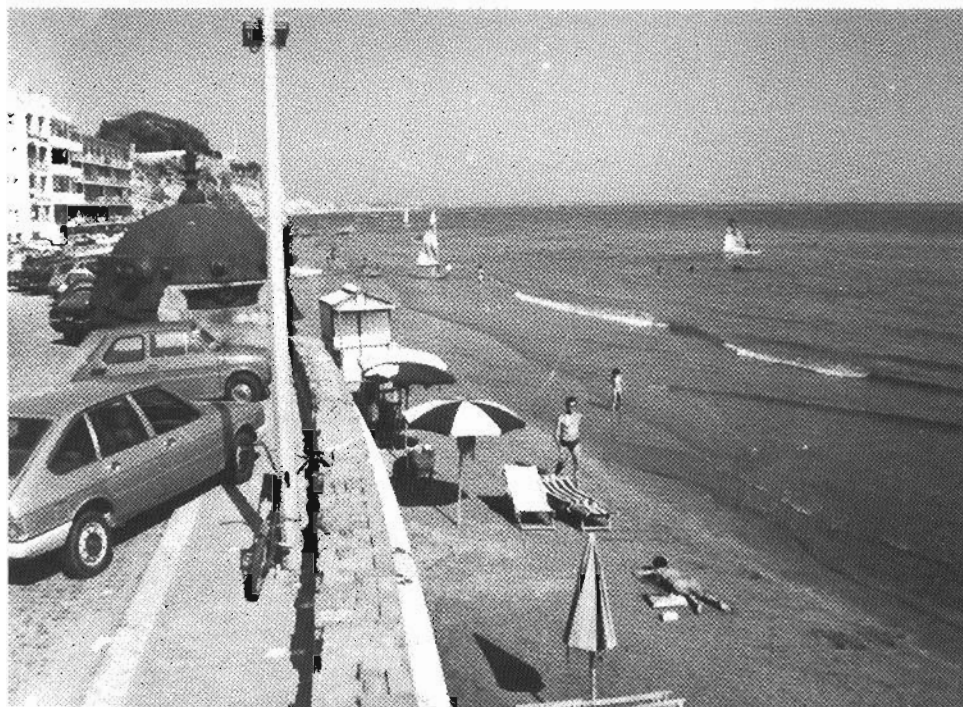
Vista a Nord

**Settembre 1979**  
**Anzio: Più oltre dopo un piccolo pennello la spiaggia si annulla**

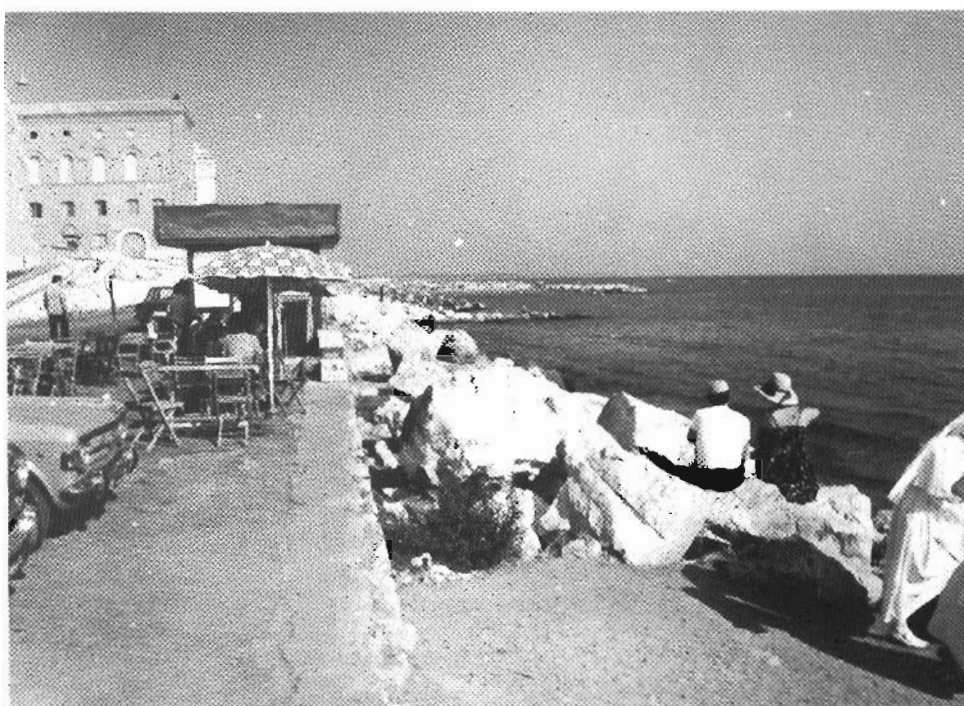
Vista a Nord

Settembre 1979  
 Nettuno: Sottoflutto al porto - Erosione

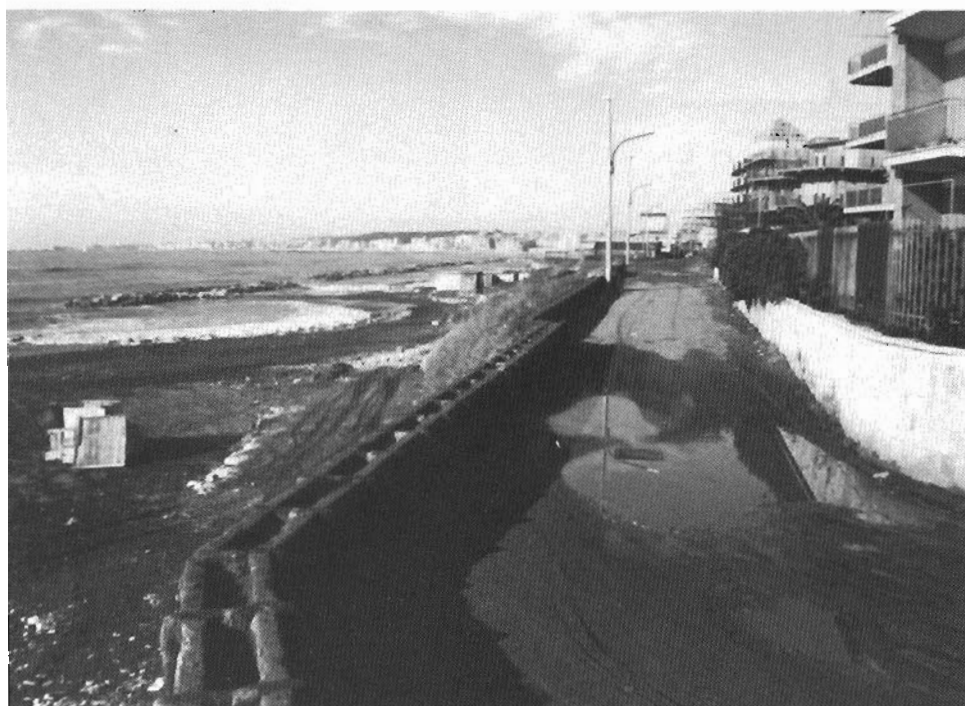
Vista a Sud

Gennaio 1981  
 Nettuno: Come nelle foto precedenti le difese avanzano a difendere terreni incolti

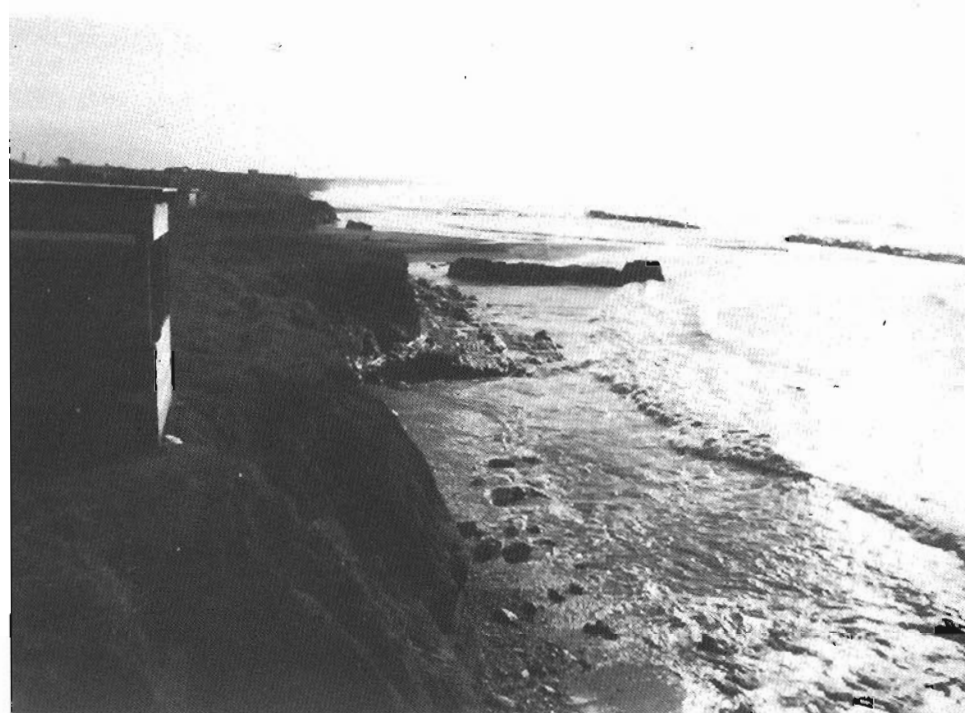
Vista a Nord

Gennaio 1981  
 Nettuno: Come nelle foto precedenti le difese avanzano a difendere terreni incolti

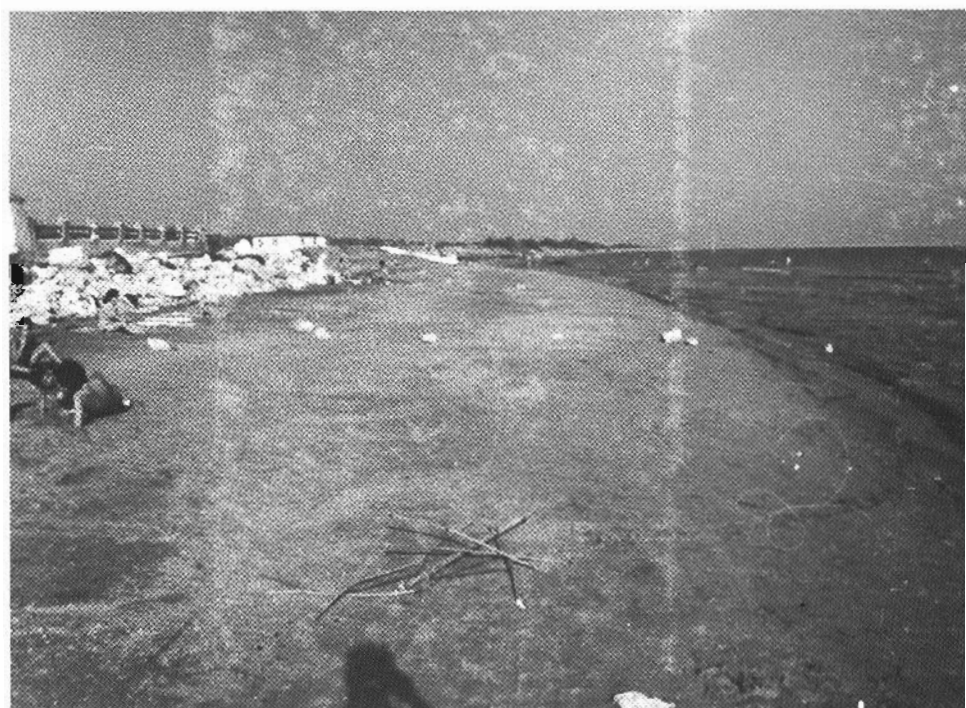
Vista a Nord

Settembre 1979  
 Latina: Poco a Sud della foce dell'Astura erosione

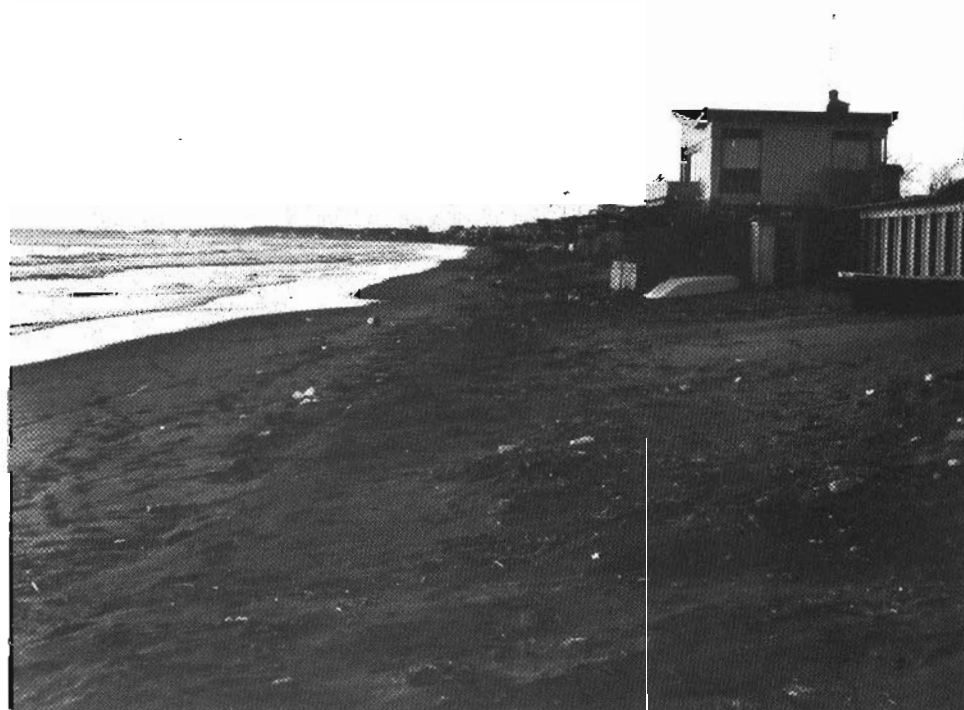
Vista a Sud

**Gennaio 1981**  
**Latina: Costruzioni sulla spiaggia ridotta ad esile striscia**

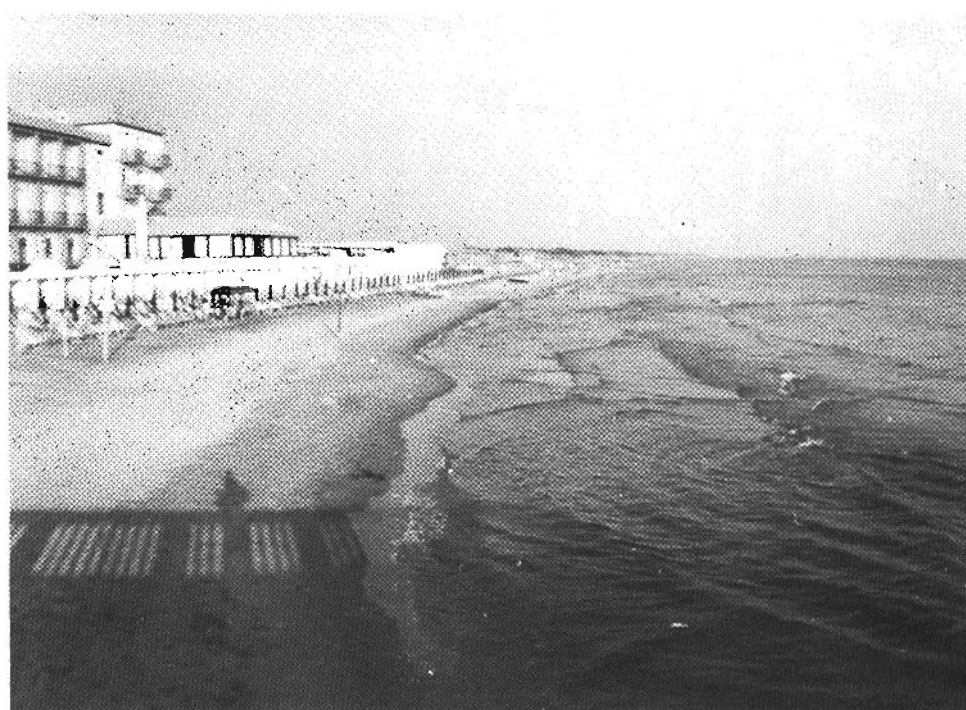
Vista a Nord

Settembre 1979  
Latina: Costruzione sulla duna

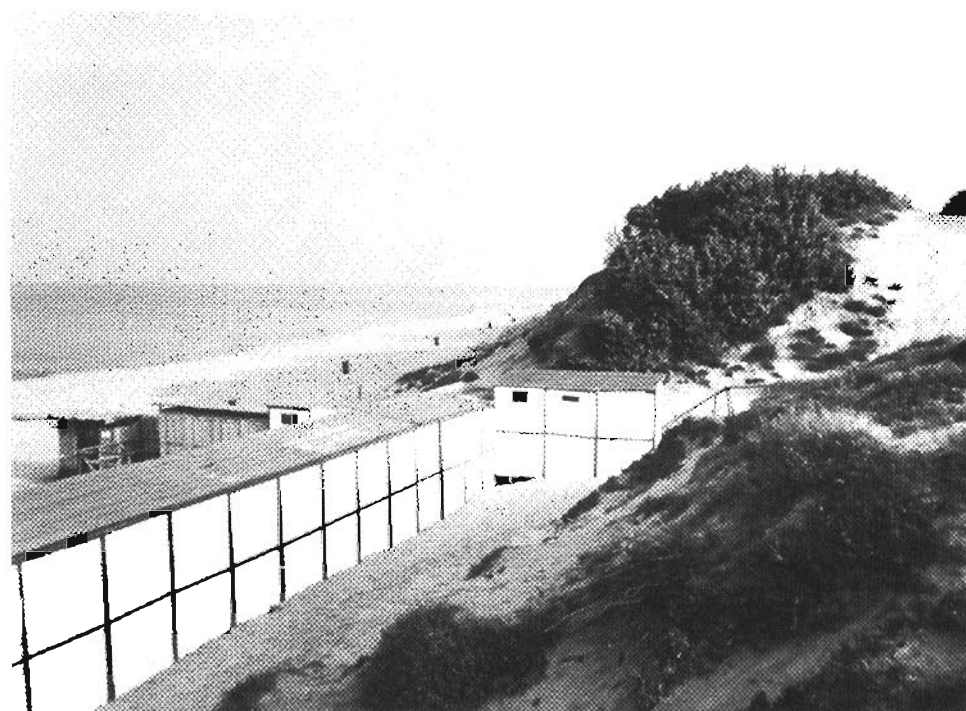
Vista a Sud

Settembre 1979  
Latina: Costruzione sulla duna

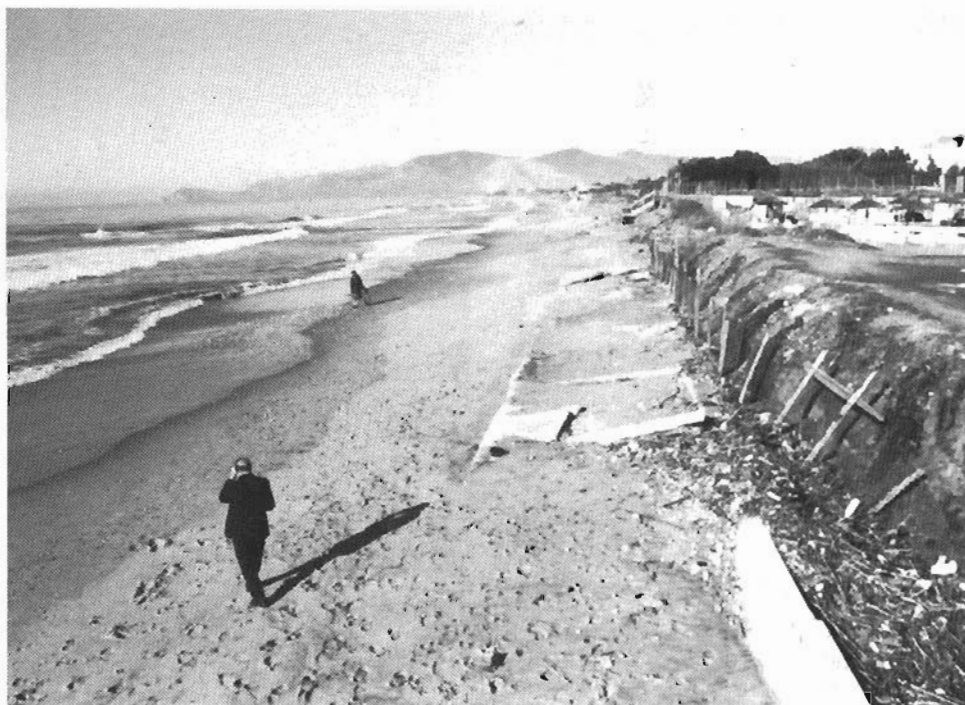
Vista a Sud

**Gennaio 1981**  
Verso Sperlonga la spiaggia è breve ed il mare batte ormai contro il muro e la sede stradale

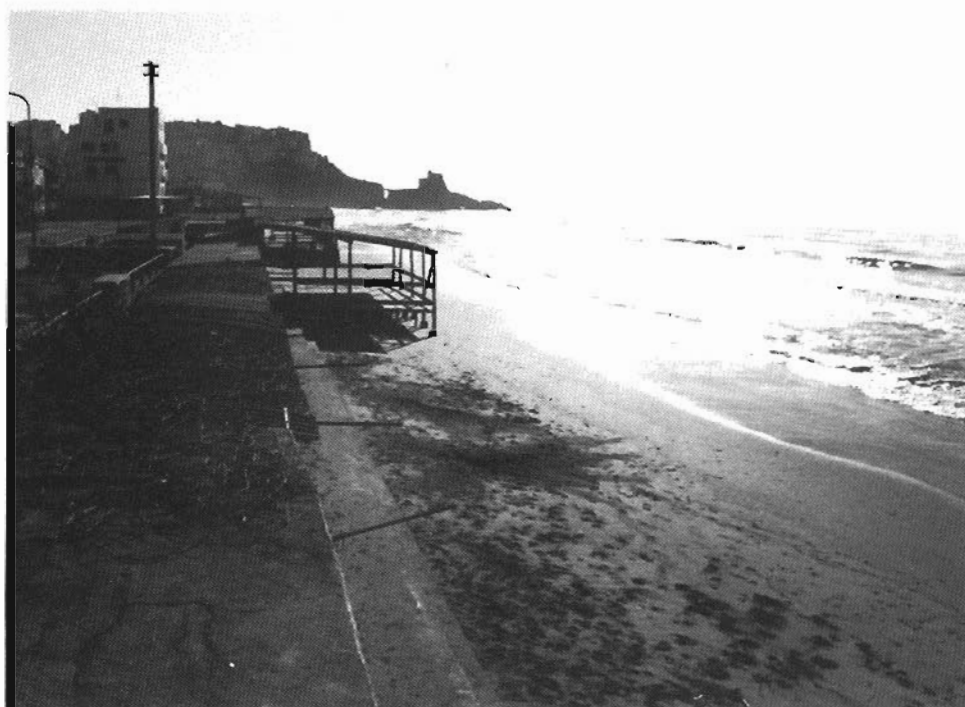
Vista a Nord

**Gennaio 1981**  
Verso Sperlonga la spiaggia è breve ed il mare batte ormai contro il muro e la sede stradale

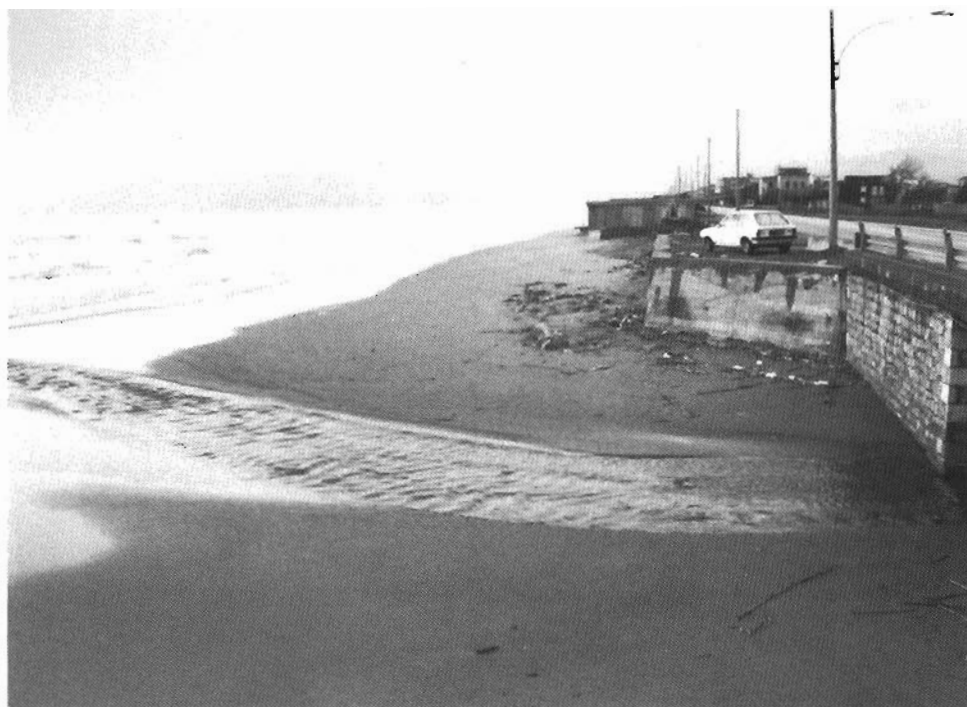
**Gennalo 1981**  
**Minturno:** La spiaggia è breve ed il mare ormai batte contro i muri

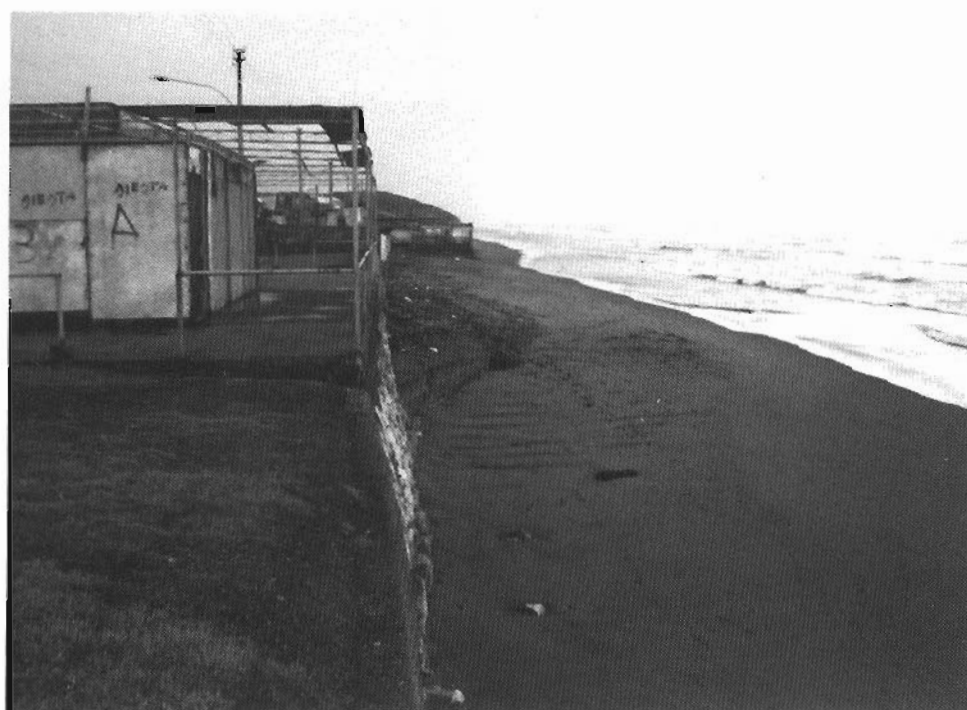
**Gennalo 1981**  
**Minturno:** La spiaggia è breve ed il mare ormai batte contro i muri

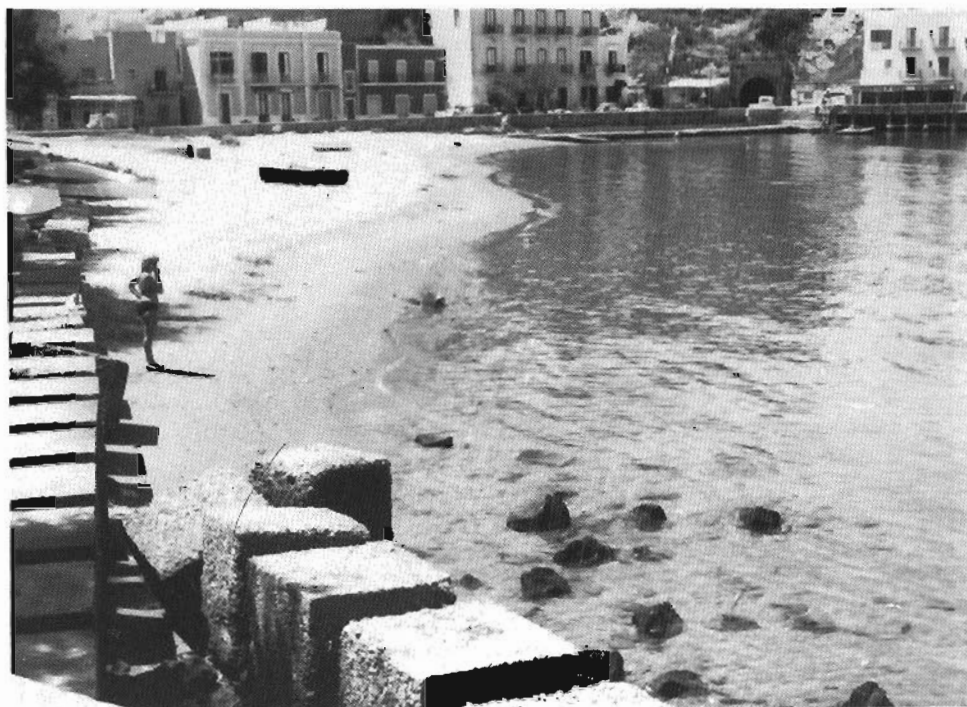
Giugno 1980  
 Ponza: Spiaggia di S. Antonio. I blocchi producono riflesso e fanno arretrare la spiaggia (notare l'andamento della battigia)

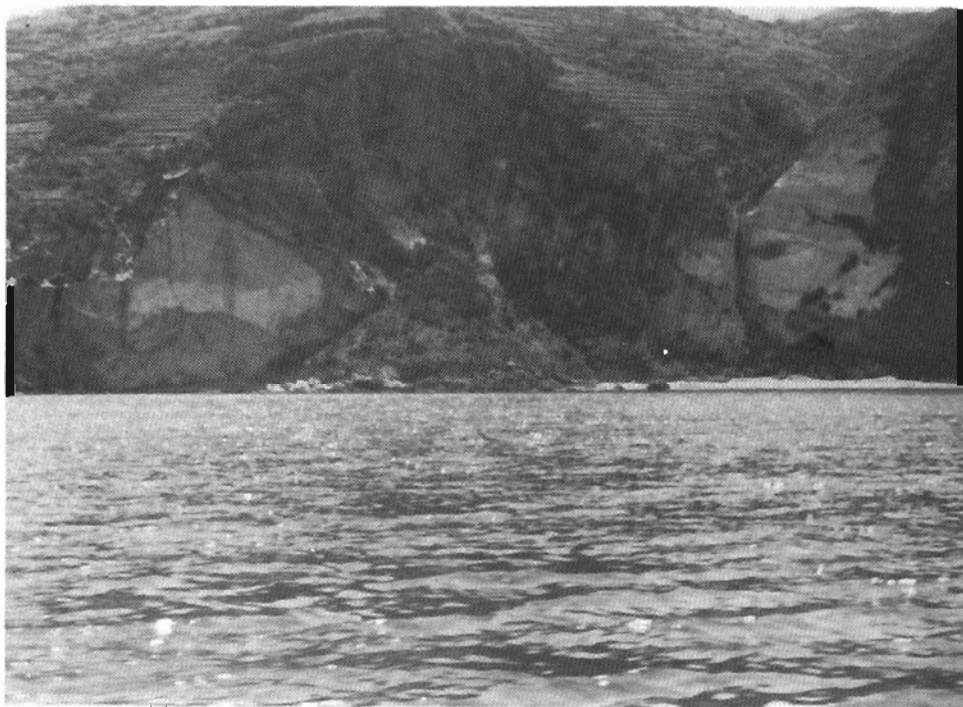
Giugno 1980  
 Ponza: Capo Bosco - Particolare di frana naturale  
 a mare
