## FASE 2A - APPROFONDIMENTI TEMATICI NELLE AREE PILOTA

## INTRODUZIONE

Lo scopo della fase 2a è quello di caratterizzare in dettaglio i siti pilota individuati precedentemente, con l'intento di focalizzare sulle principali problematiche dal punto di vista ambientale, storico-insediativo e socio-economico.

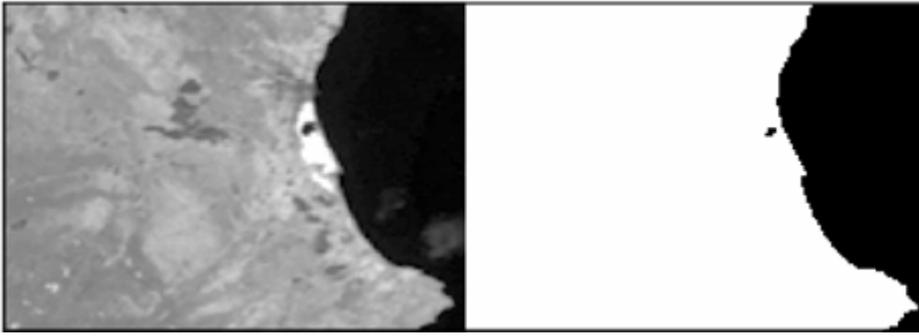
**Fig.1** – Esempio di *density slicing* -

In particolare esso è un processo di enfaticizzazione (o *enhancement*) delle immagini, ovvero quell'insieme di tecniche che vengono utilizzate per migliorare l'aspetto delle immagini allo scopo di facilitarne l'interpretazione visiva (Fig.1)

L'operazione successiva è stata quella di applicare un filtro digitale alla immagine per il tracciamento della linea di riva, la quale è stata esportata in formato raster ed inserita nel GIS, dove è stata vettorializzata utilizzando opportune funzioni di trasformazione che hanno consentito di estrarre dal dato raster il vettore della linea di riva permettendo così di effettuare il confronto con la linea di riva del 1999.

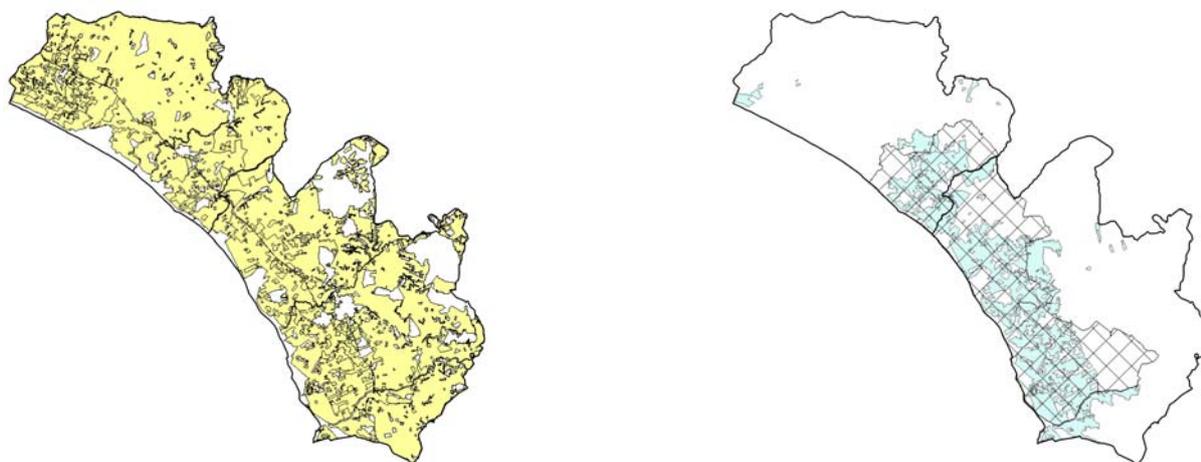
Nel sito è inoltre presente una vasta area potenzialmente soggetta ad inquinamento da nitrati, corrispondente per larga parte alle aree di seminativi in aree irrigue, nella parte più soggetta alle canalizzazioni e regimazioni dei fiumi e canali, aumentando il rischio di inquinamento per le acque sotterranee, superficiali e di balneazione.

**Fig. 2** – A sinistra in giallo le classi di uso del suolo afferenti ai sistemi agricoli e colturali più o meno intensivi, a destra in retinato l'area soggetta a potenziale inquinamento da nitrati ed in celeste le aree relative ai sistemi irrigui.

Come si deduce dalla figura 2, la quasi totalità della superficie ricade nelle classi di uso del suolo afferenti ai sistemi agricoli e colturali più o meno intensivi.

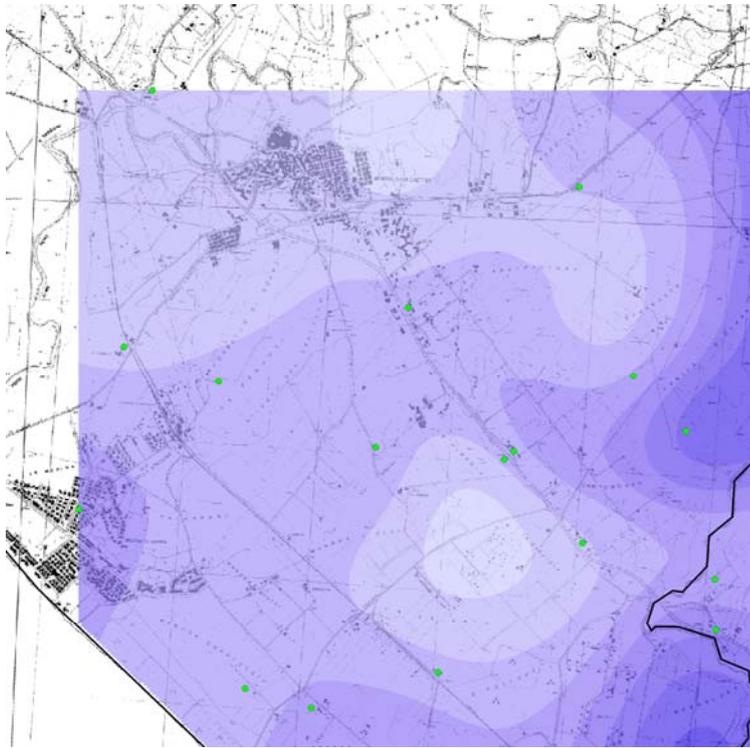
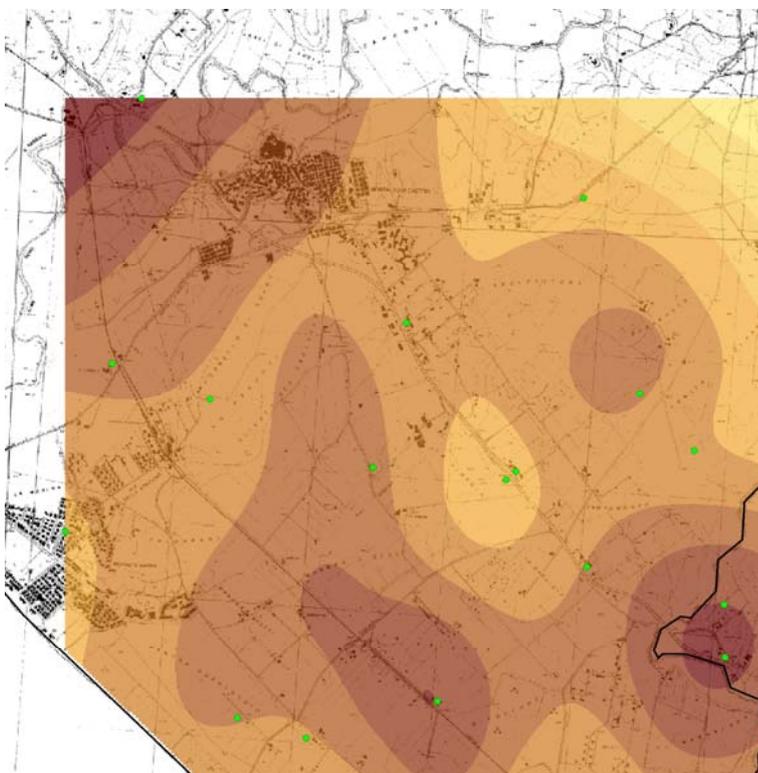
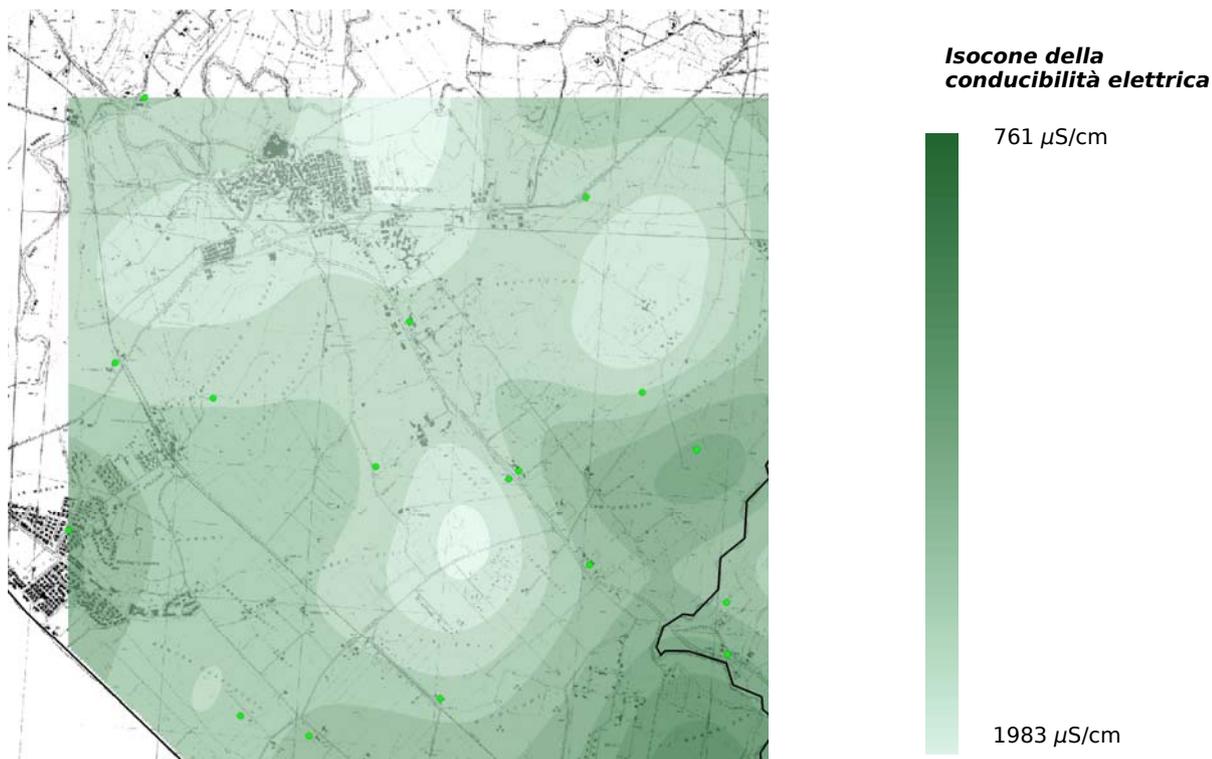
***Isocone dei cloruri***

***Isocone dei nitrati***

**Fig.3** – Nelle tre figure soprastanti sono rappresentati rispettivamente la distribuzione dei cloruri, quella dei nitrati e la conducibilità elettrica.

Grazie alla acquisizione dei dati relativi ad alcuni pozzi ubicati lungo costa è stato possibile ricostruire l'andamento della concentrazione dei principali parametri chimico-fisici delle acque sotterranee (Fig.3), seppur relativi ad un'area ristretta posta a cavallo tra Montalto di Castro e Tarquinia, più precisamente tra la foce del Fiora ed il Torrente dell'Arrone (Lelli T., *Valutazione preliminare dello stato ambientale delle acque sotterranee: acquifero costiero compreso tra il F.Fiora ed il T.Arrone*, Tesi di laurea A.A. 2003-2004).

Dalla analisi del profilo dell'interfaccia acqua-dolce acqua salata sono infatti risultati a rischio i pozzi ubicati ad una distanza inferiore ai 600 metri dalla linea di costa.

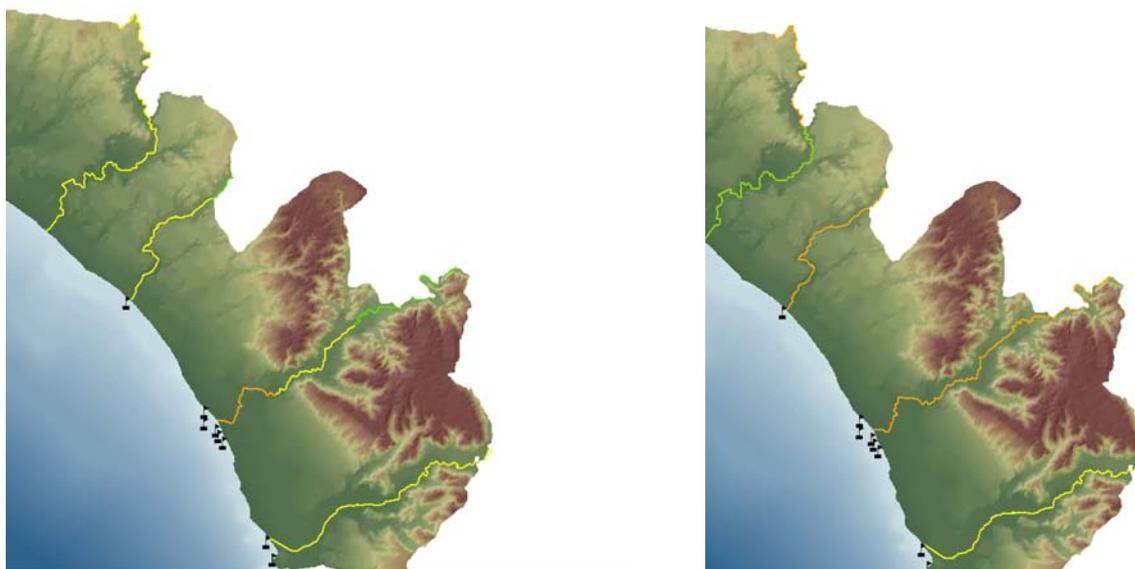
**Fig.4** – A sinistra classi di qualità secondo l'IBE, a destra la sintesi nell'indice SECA. Le bandierine nere rappresentano i punti sfavorevoli alla balneazione (*Rapporto sullo Stato dell'Ambiente*, Regione Lazio, 2004)

Le classi sono tutte comprese tra 2 e 4, evidenziando la scarsa qualità delle acque superficiali contraddistinte da ambienti inquinati e/o fortemente alterati.

Nella figura 4 sono visualizzate le classi di qualità dei principali corsi d'acqua presenti nel sito secondo l'IB.E. (Indice Biologico Esteso) ed il SECA, che rappresenta l'indice di qualità che sintetizza i valori dell'IBE e quello del LIM (Livello di Inquinamento da Macrodescrittori).

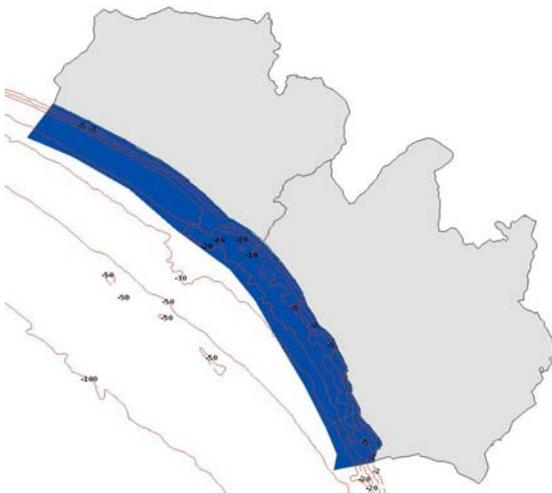
Fig.5 – Valore naturalistico della costa nel sito pilota 1 – Livello Alto -

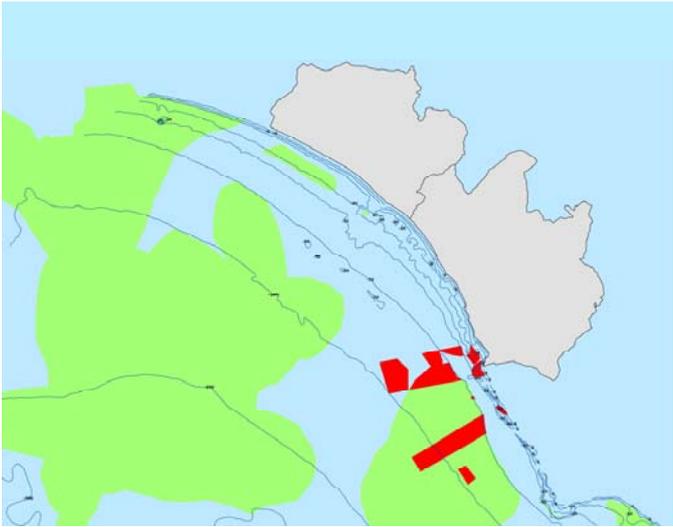
A tal proposito, utilizzando i criteri topologici tipici delle analisi GIS, si sono messe in evidenza quelle aree originate dalla sovrapposizione ponderata dei tematismi che contribuiscono a determinare i fattori di biodiversità ed in quanto tali da tenere in considerazione nello sviluppo delle future linee guida gestionali (fig 6)

**Fig.6** – Aree sensibili (verde)

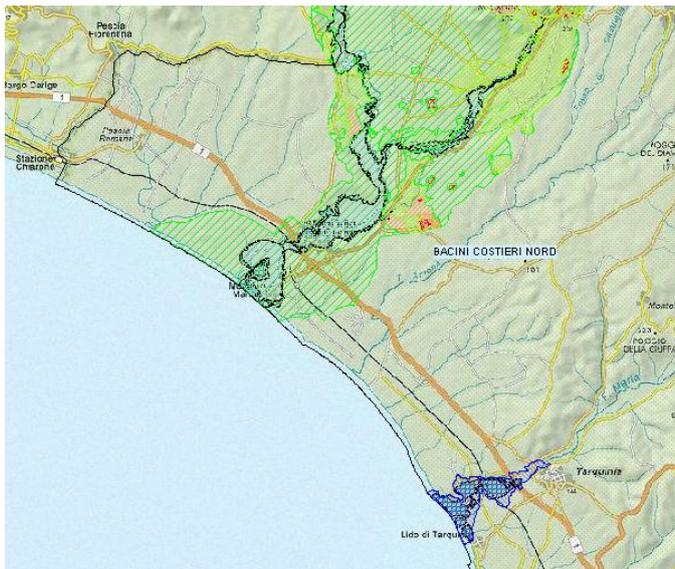
In particolare l'area pilota 1 viene indicata come zona di allerta idraulica e ad elevato rischio inondazione, in particolare tra il Fiume Fiora ed il Marta (Fig.7)

Fig.7 – Aree di allerta e rischio inondazione

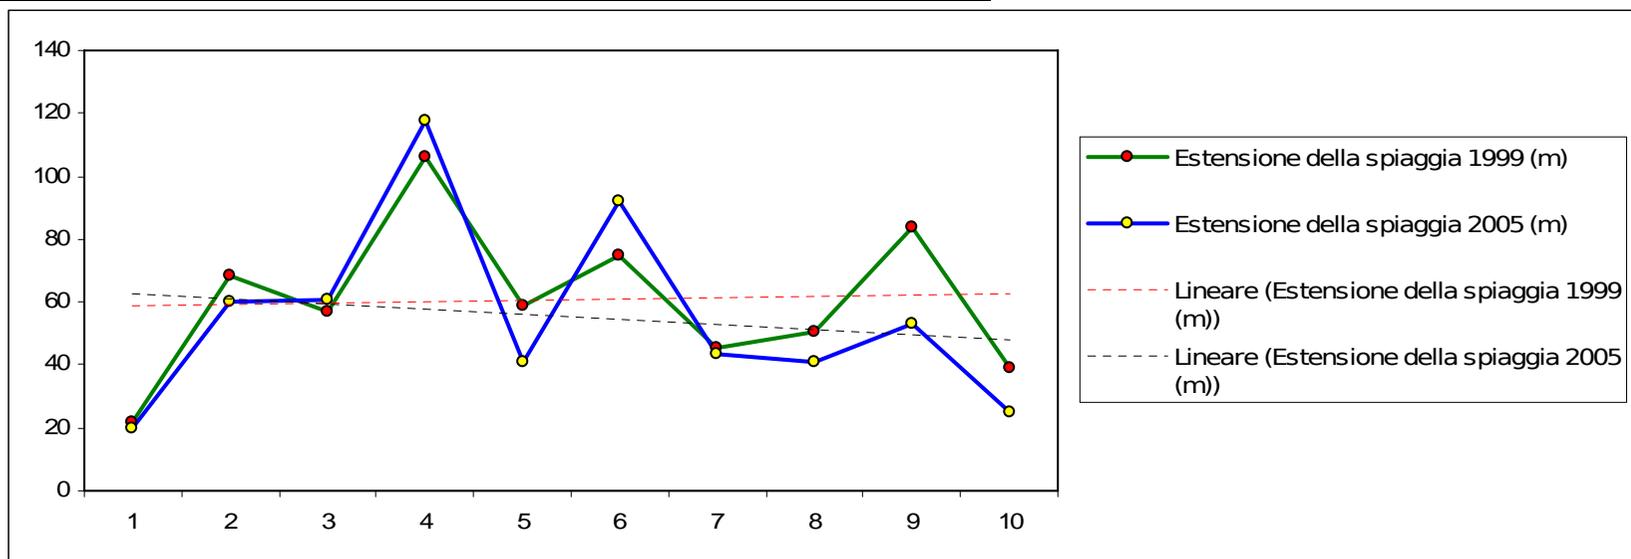
Transetto	Estensione della spiaggia 1999 (m)	Estensione della spiaggia 2005 (m)	$\Delta$ (m)
1	22	20	-2
2	68,22	60,28	-7,94
3	56,66	60,63	3,97
4	106,17	117,61	11,44
5	58,98	40,76	-18,22
6	75,05	92,032	16,98
7	45,31	43,76	-1,55
8	50,82	41	-9,82
9	83,92	53,32	-30,6
10	39,2	24,67	-14,53
<b>Totale (m)</b>	606,33	554,062	
Media 99	60,633		
Media 05	55,4062		
$\Delta m$ (1999-2005)	<b>5,2268</b>

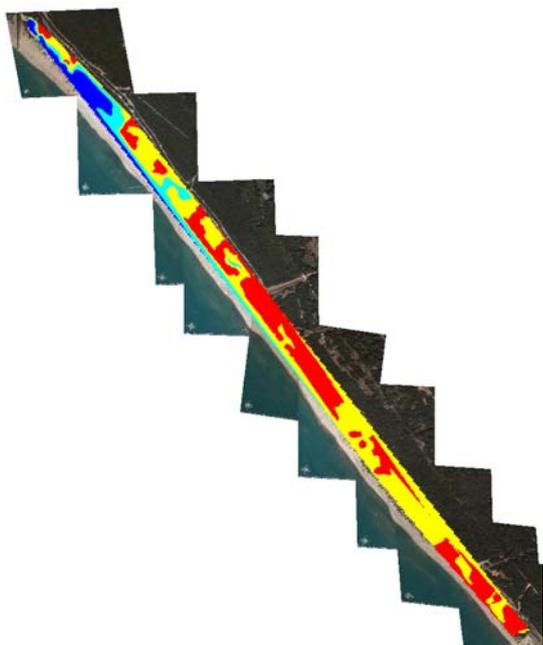
Ne è un esempio la situazione relativa al calpestio delle dune di Capocotta; nella figura di lato (Fig.8), in rosso sono evidenziate le zone a maggiore concentrazione di passaggi ed accessi alla spiaggia ed i parcheggi. L'elaborazione è avvenuta su base Quickbird attraverso la digitalizzazione a video delle strade, i parcheggi e le aree ristoro all'interno della duna, attraverso l'analisi geostatistica della densità di accessi nell'area della duna.

**Fig.8** – Analisi geostatistica della densità di accessi nell'area della duna di Capocotta

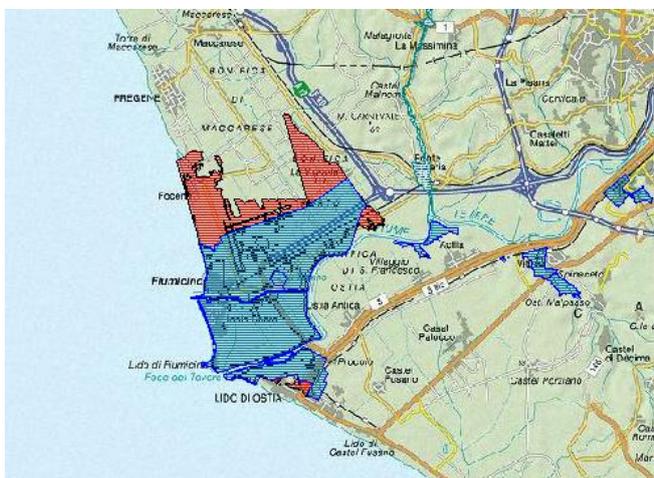
L'intensa attività di trasformazione del suolo e del reticolo idrografico superficiale ha inoltre aumentato il rischio esondazione e posto l'area a rischio idraulico da elevato a molto elevato (Fig.9).

**Fig.9** – Aree a rischio esondazione ed idraulico molto elevato

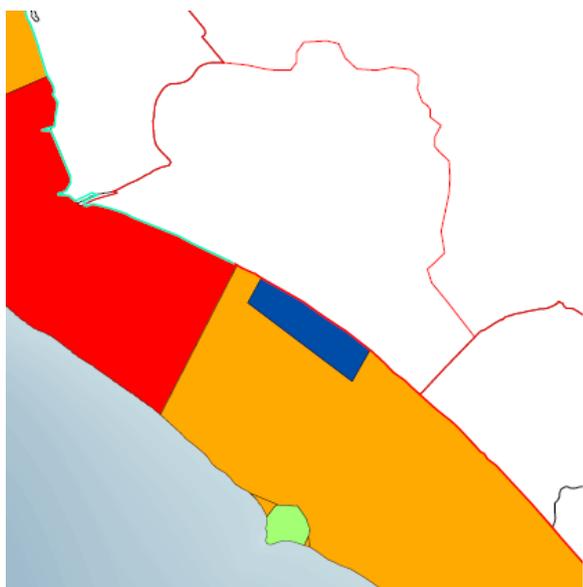
Valori bassi, corrispondenti ad una elevata o elevatissima presenza di alterazioni di origine antropica (presenza di porti industriali, commerciali o nautici, impianti di estrazione, grossi insediamenti urbani) e scarsa o scarsissima presenza di ecosistemi o di specie aventi un buon valore naturalistico, unita alla pressochè totale assenza di ecosistemi originari, sono presenti nel tratto di costa in prossimità della foce del Tevere.

**Fig.10** – Valore naturalistico delle coste: si noti la eterogeneità nella distribuzione dei valori

Nella eterogenea distribuzione dei valori di “naturalità” è da sottolineare la presenza di una ampia area prospiciente la Tenuta Presidenziale caratterizzata da lievi alterazioni di origine antropica e la presenza di ecosistemi originari poco minacciati (livello alto) e l’area ad elevata naturalità (livello molto alto) corrispondente all’unica area marina protetta del Lazio, le Secche di Tor Paterno.

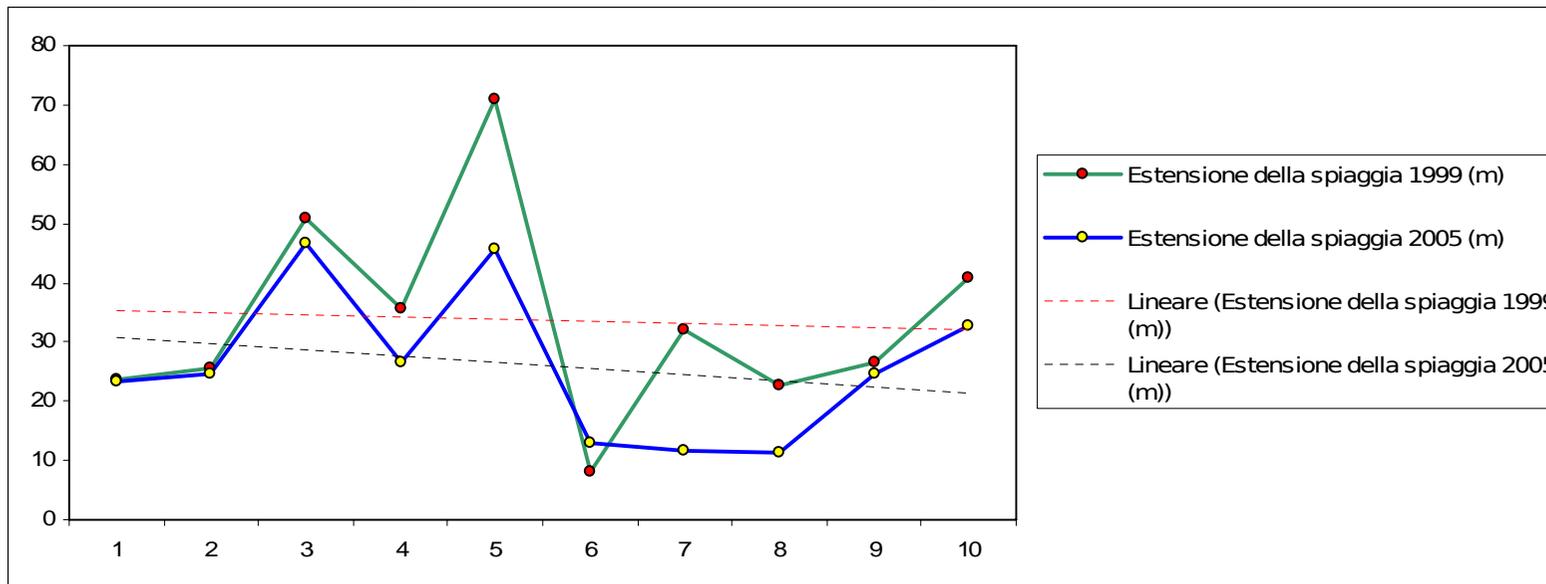
Transetto	Estensione della spiaggia 1999 (m)	Estensione della spiaggia 2005 (m)	$\Delta$ (m)
1	23,63	23,41	-0,22
2	25,58	24,6	-0,98
3	50,97	46,61	-4,36
4	35,63	26,6	-9,03
5	71,07	45,54	-25,53
6	8	13	5
7	32,08	11,59	-20,49
8	22,69	11,18	-11,51
9	26,5	24,64	-1,86
10	40,66	32,77	-7,89
<b>Totale (m)</b>	336,81	259,94	
Media 99 (m)	33,681		
Media 05 (m)	25,994		
$\Delta m$ (1999-2005)			<b>7,687</b>

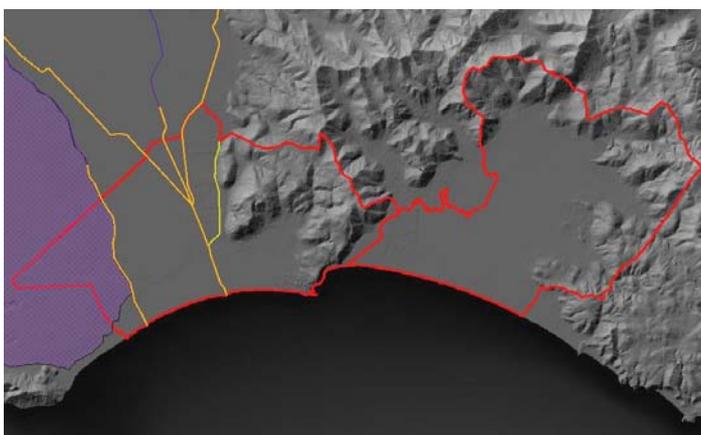
Nella parte ovest del comune di Terracina, a ridosso del promontorio del Circeo, si ha inoltre la presenza di una estesa area soggetta ad inquinamento da nitrati, corrispondente in larga parte alla piana bonificata pontina.

**Fig.12** – Classi di qualità dell'I.B.E. e (retinato) area soggetta ad inquinamento da nitrati

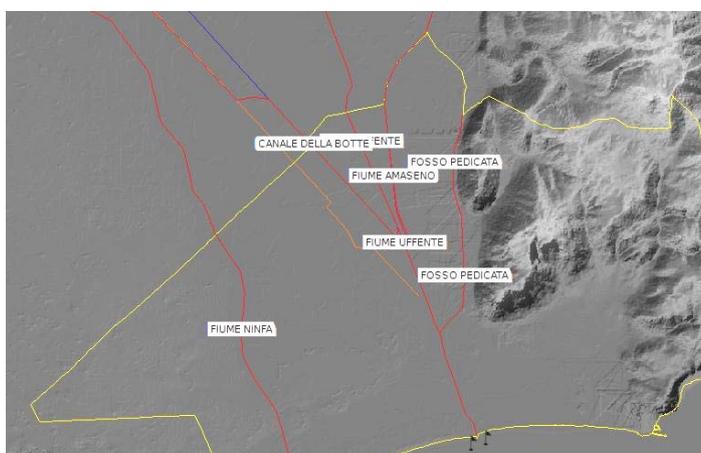
Anche l'indice SECA restituisce valori molto bassi di qualità, compresi tra 4 e 5, corrispondenti ad ambienti fortemente alterati; in pratica si osserva un netto peggioramento dei corsi d'acqua superficiali, che raggiunge il massimo sul Fiume Uffente, alla cui foce si riscontrano alcuni punti sfavorevoli alla balneazione (Fig.13).

**Fig.13-** Indice SECA: valori compresi tra 4 e 5, da notare la presenza alla foce dei punti interdetti alla balneazione

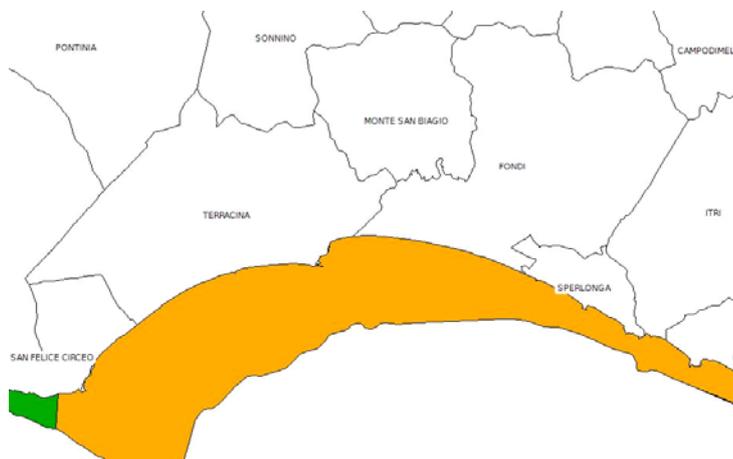
Il tratto di costa antistante il terzo sito pilota è caratterizzato da un livello di “naturalità” medio (Fig.14), corrispondente ad una discreta presenza di alterazioni di origine antropica, una scarsa presenza di ecosistemi o di specie aventi un buon valore naturalistico ed ecosistemi originari discretamente conservati e mediamente minacciati.

Fig.14 – Valore naturalistico delle coste: livello medio

I fattori che concorrono ad accreditare un livello medio di “naturalità” vanno ricercati nella forte alterazione antropica che nel corso degli anni ha radicalmente cambiato quest’area; difatti, dalla analisi dei dati relativi ai cambiamenti d’uso del suolo (*land cover change*), si nota come questi si siano maggiormente concentrati nel settore agricolo, evidenziando nell’area problematiche legate al consumo di suolo (*land consumption*), innescando anche in questo caso fenomeni del tipo *soil sealing* responsabile di numerosi problemi come l’ impedire lo scambio sottosuolo – superficie, la riduzione dell’infiltrazione delle piogge, la riduzione dei tempi di corrivazione e la perdita e frammentazione degli *habitats*, che rappresenta uno dei maggiori problemi dell’area in esame.

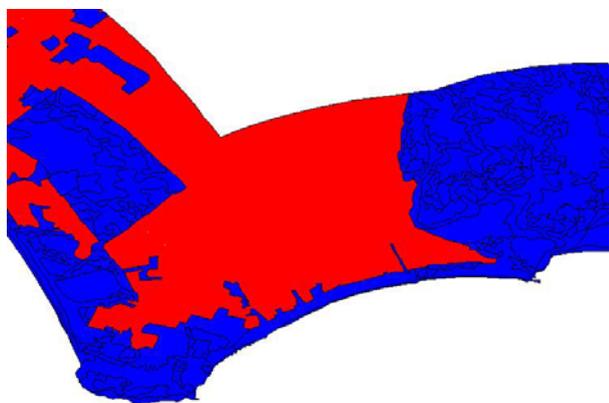
Fig.15 – In rosso le aree soggette al più elevato grado di cambiamento di destinazione d’uso

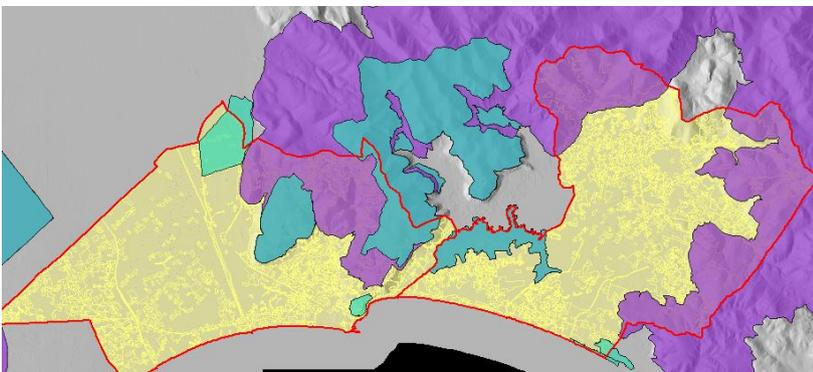
E' interessante notare come il sistema di aree protette sia concentrato essenzialmente lungo i rilievi presenti (Monti Ausoni e Monti Aurunci) mentre nel resto del territorio abbiamo la sola presenza di alcune zone umide tra le quali il Lago di Fondi.

**Fig.16** – Sistema delle aree protette nel sito pilota3

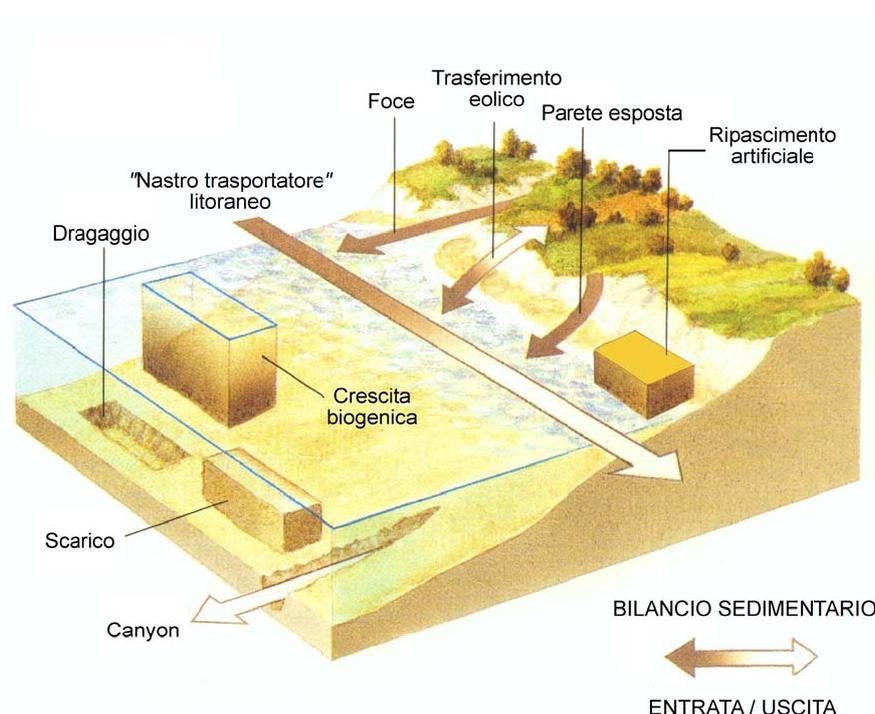
Le masse d'acqua spinte dal moto ondoso sotto la linea di riva danno luogo a trazione sul fondo con spostamento di ingenti quantità di sedimenti lungoriva. A tale flusso di sedimento è assegnato il nome di "nastro trasportatore litoraneo".
