INTERVENTO  
SPERIMENTALE SULLA  
SPIAGGIA DI TERRACINA

# INTERVENTI SPERIMENTALI PER LA DIFESA DELLA COSTA LAZIALE ESPERIMENTO SU UN TRATTO DI LITORALE IN COMUNE DI TERRACINA LEGGE REGIONALE 18 NOVEMBRE 1977, n. 44

## RELAZIONE FINALE

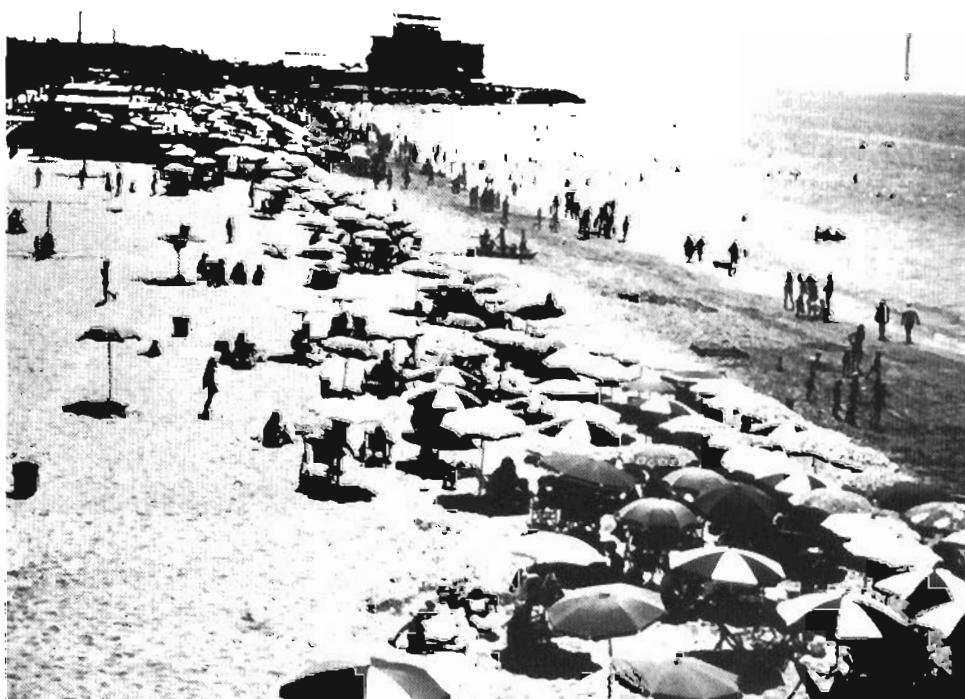
1970: La spiaggia è ancora abbondante (sullo sfondo l'Hotel l'Approdo).

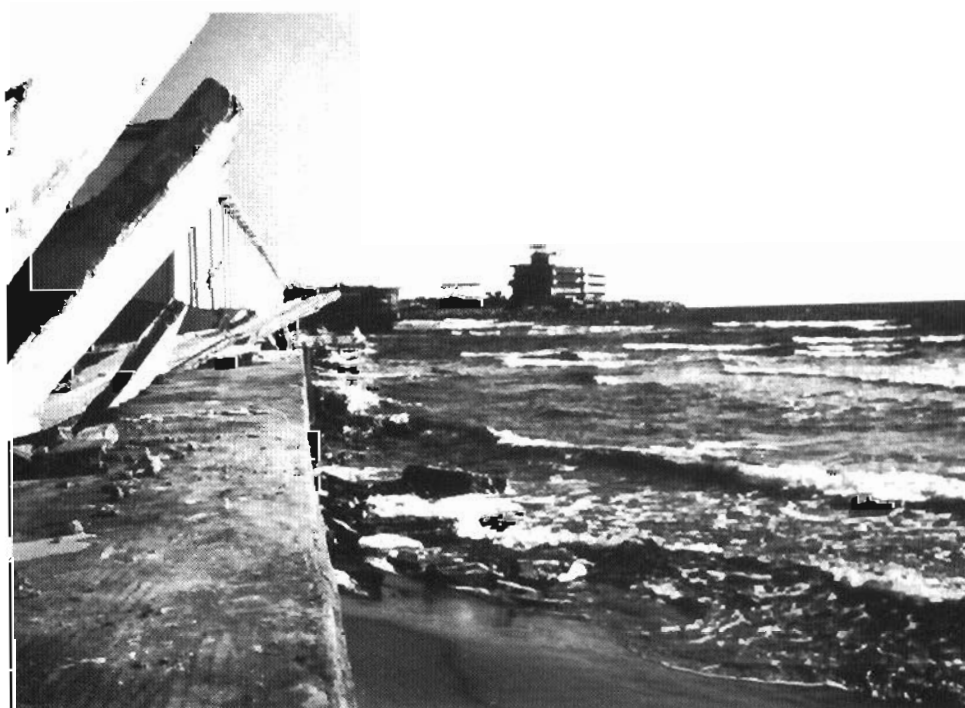
1972: Dopo la costruzione del piazzale a mare per l'Albergo ed in conseguenza della costruzione del Porto di San Felice Circeo, la spiaggia è scomparsa.

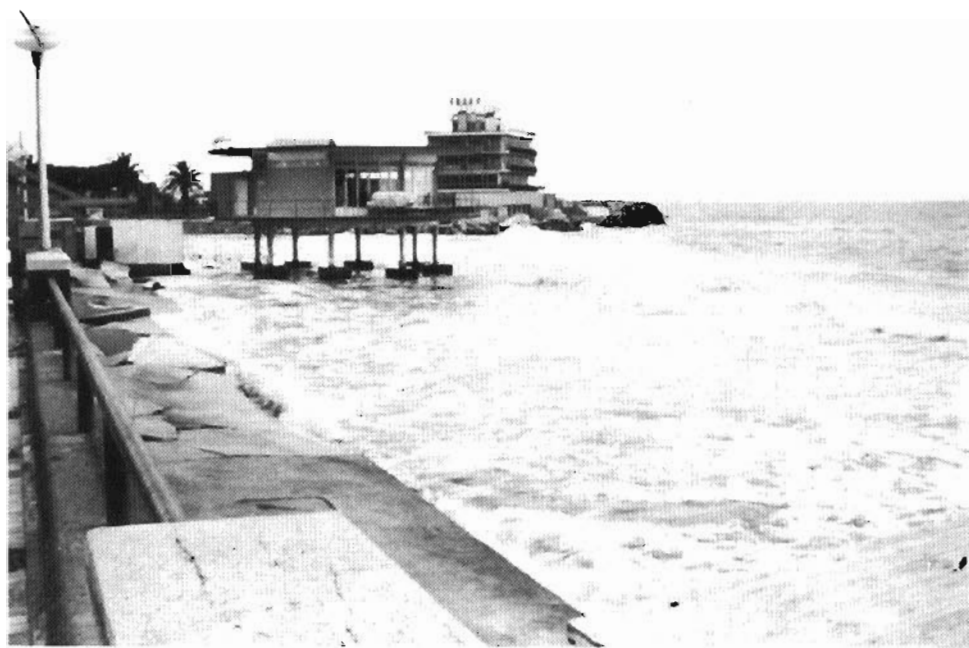
1972: Gli stabilimenti balneari di Terracina vengono smantellati dalle onde.

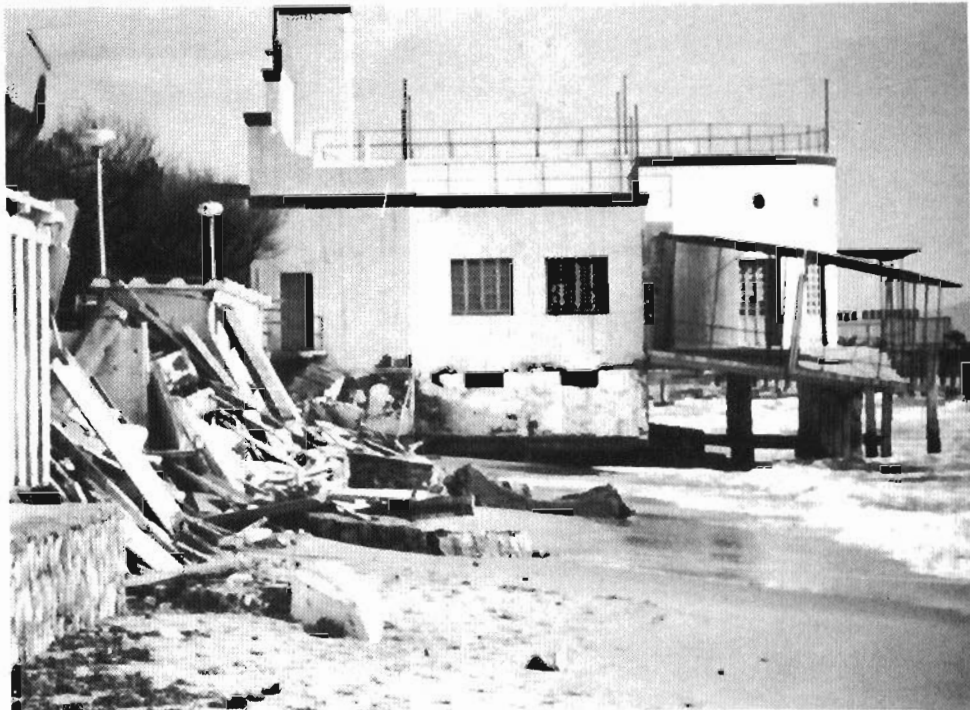
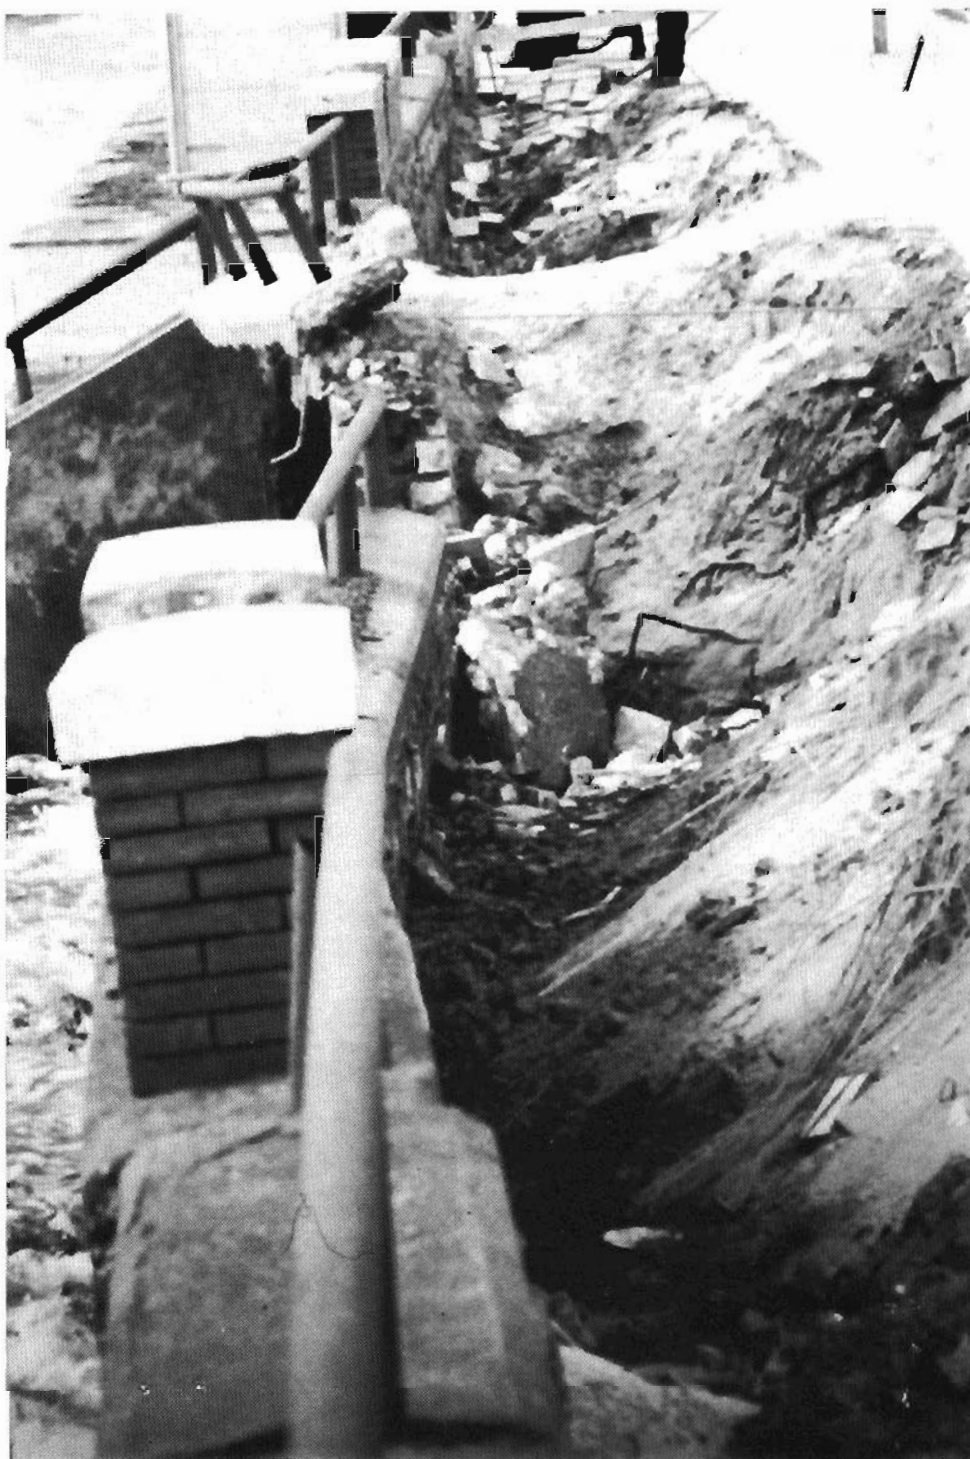
1973-1974: L'intero lungomare è investito dall'opera demolitrice del mare. Crolla il muro della passeggiata che sarà sostituito con fondazione profonda alla bentonite.

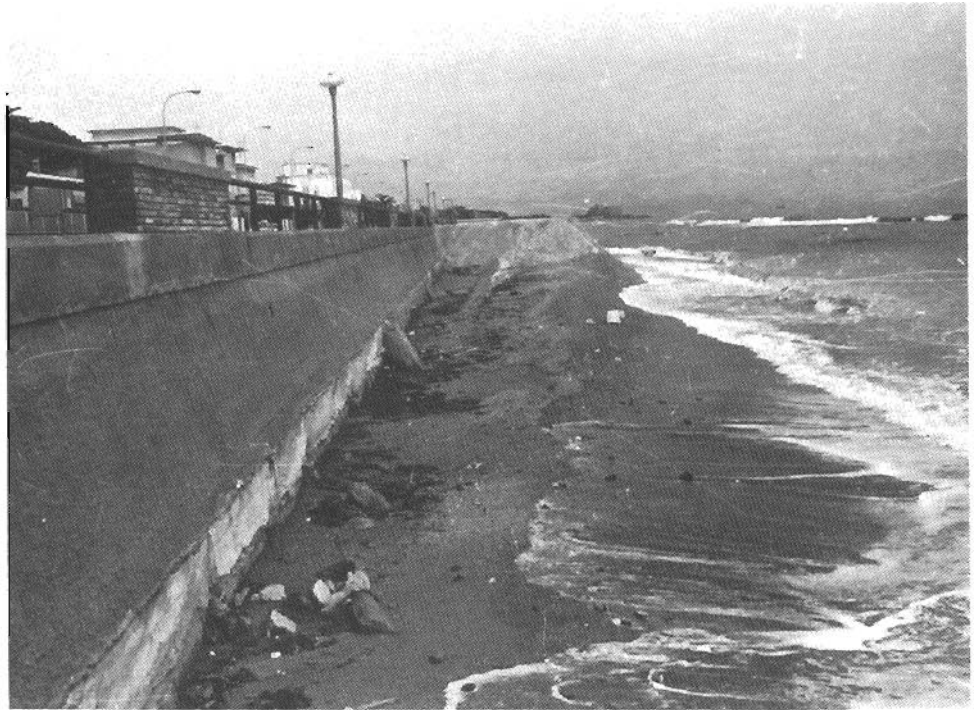
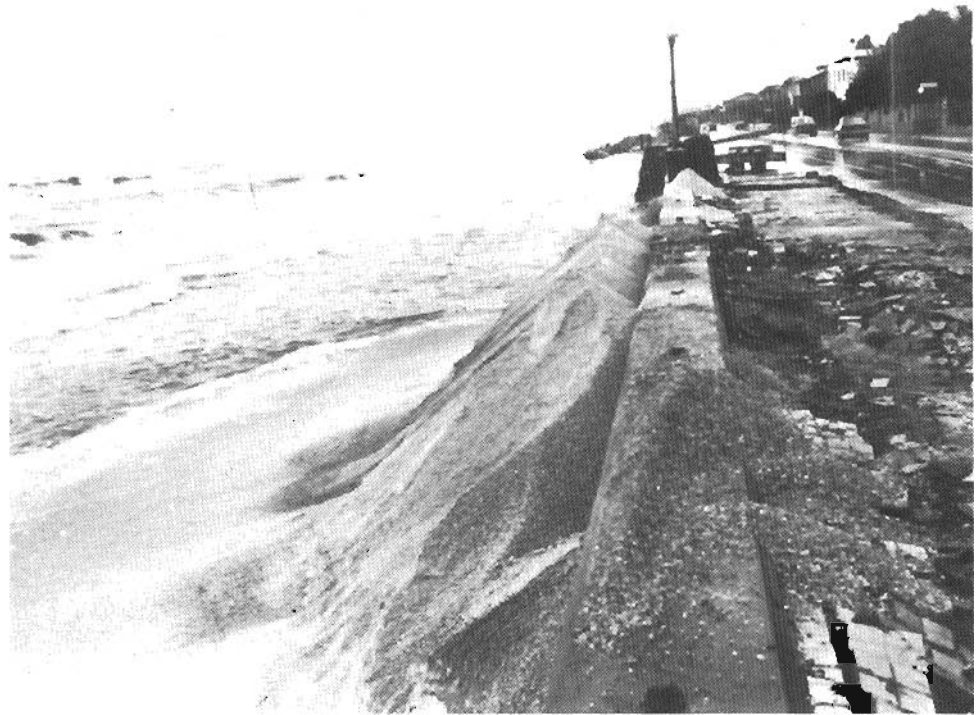
Ottobre 1980: Iniziano i versamenti di ripascimento... il mare batte ormai contro il muro della passeggiata e l'inverno non è ancora cominciato...

Ottobre 1980: Per evitare il "riflesso" prodotto dal muro il materiale è "disteso" dinanzi.

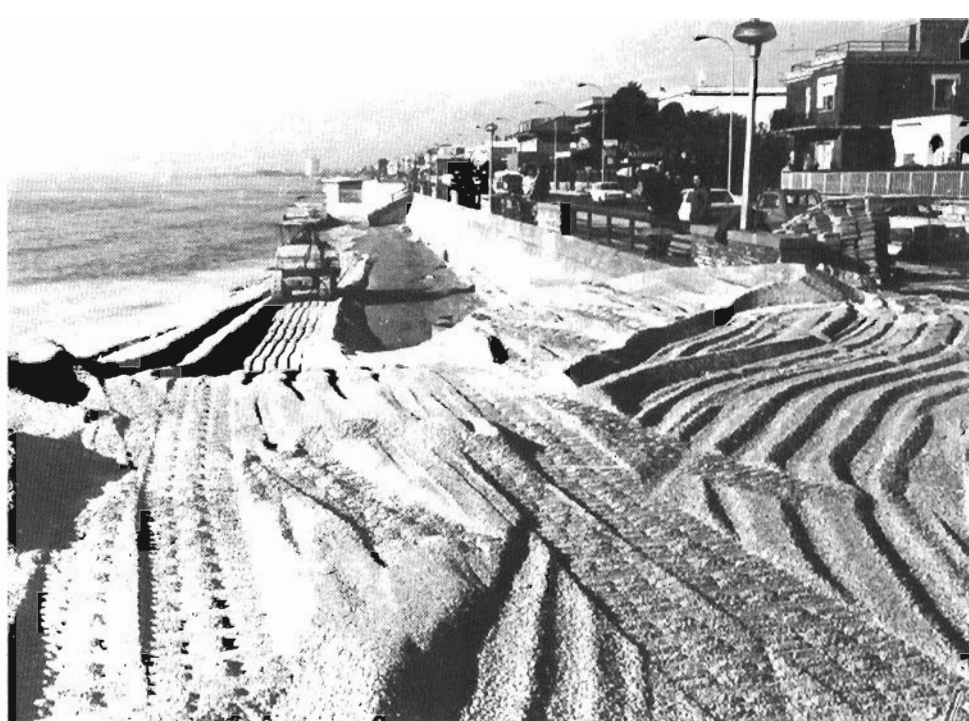
Gennaio 1981: Sono in corso i ripascimenti su tutto l'arco: le strisce di torbidità indicano le posizioni.

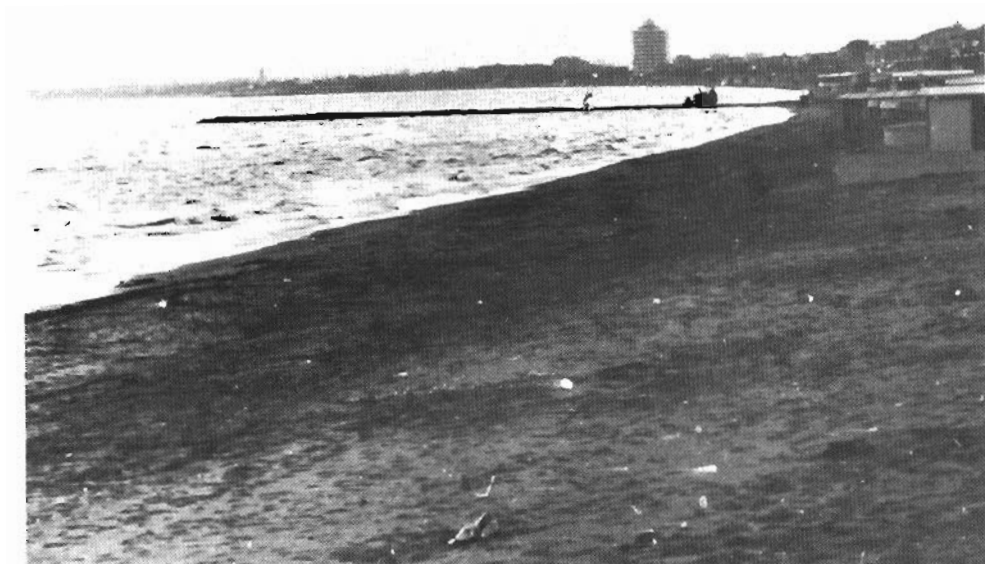
**Febbraio 1982: Si eseguono versamenti in profondità.**

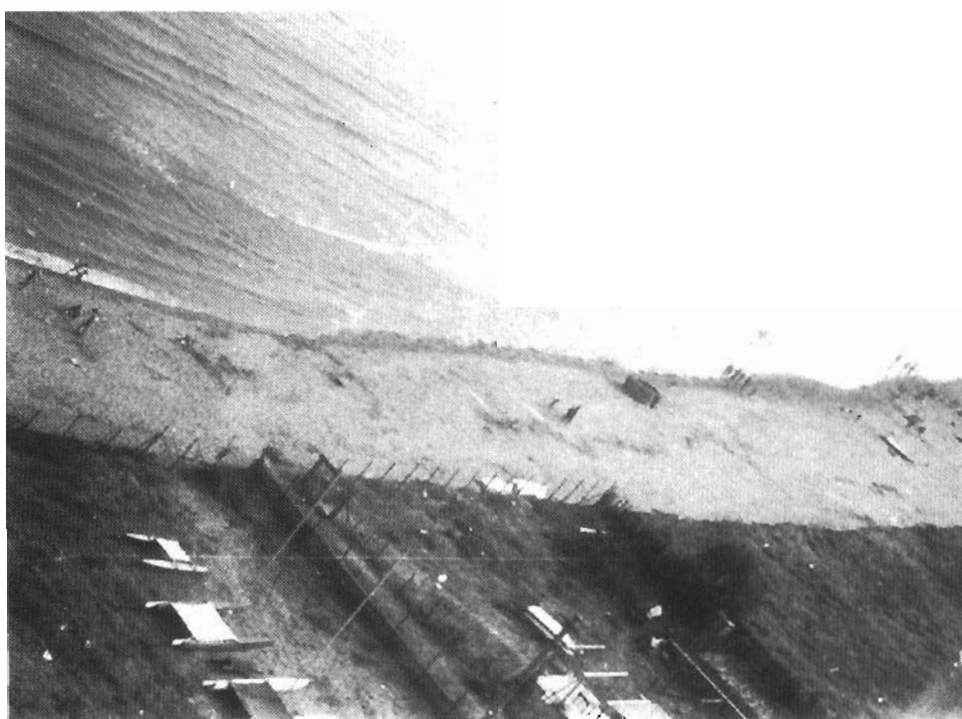
Luglio 1984: Da hotel l'Approdo: in primo piano la radice in scogliera del setto A. Sullo sfondo si intravede l'effetto dei setti B e C.

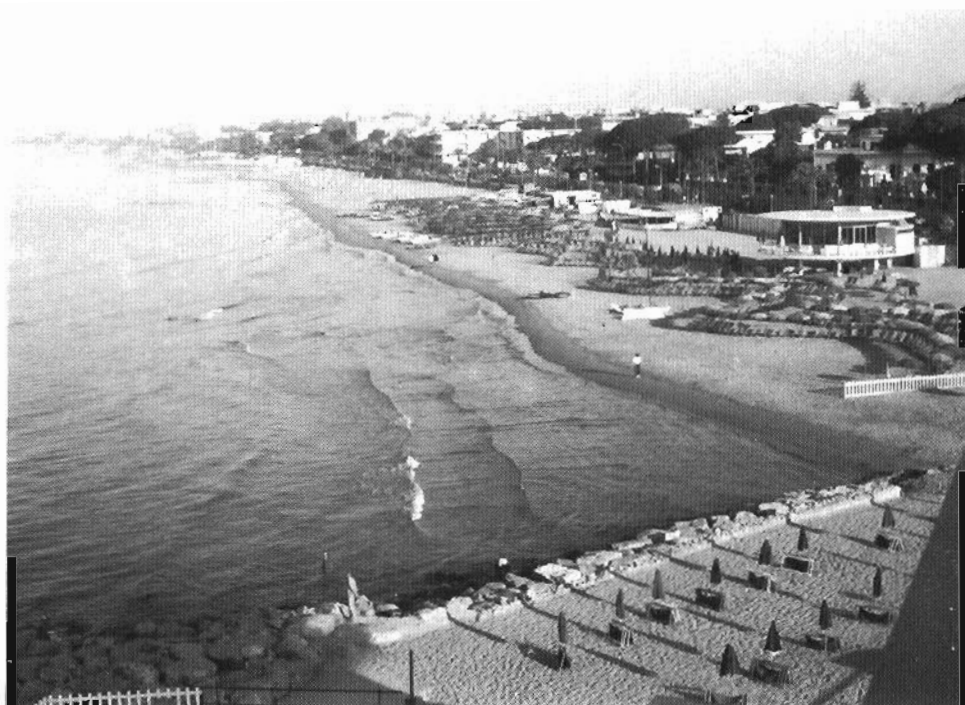
Dalla copertura dello Stabilimento balneare La Playa si vede chiaramente l'avanzamento della spiaggia dovuto al setto B.

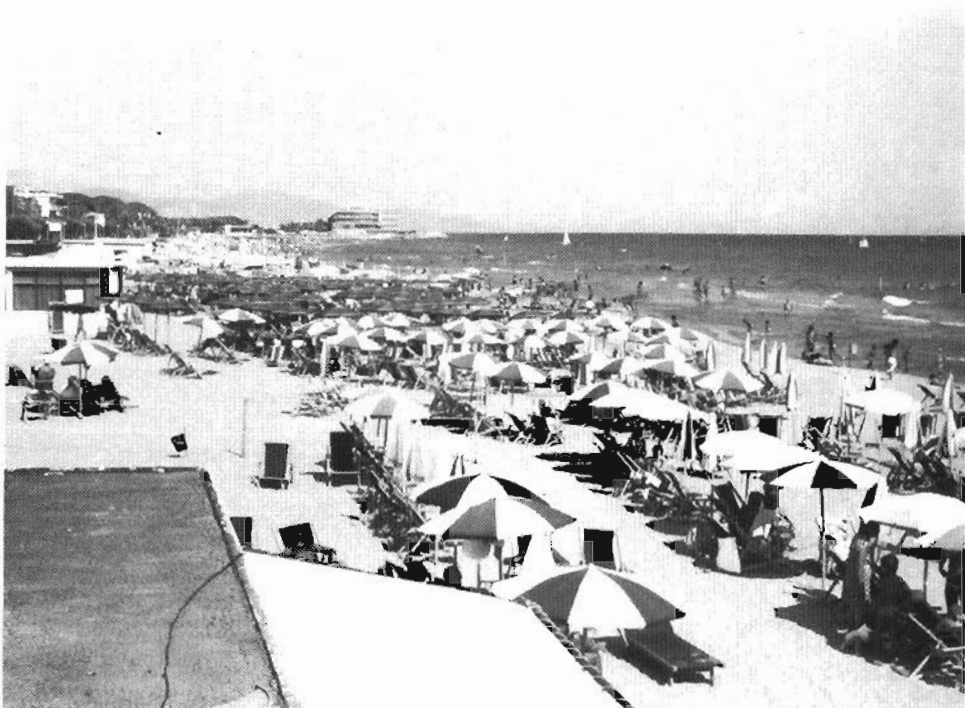
Dalla stessa posizione della foto precedente si vede l'effetto del setto B sulla spiaggia di Ponente.

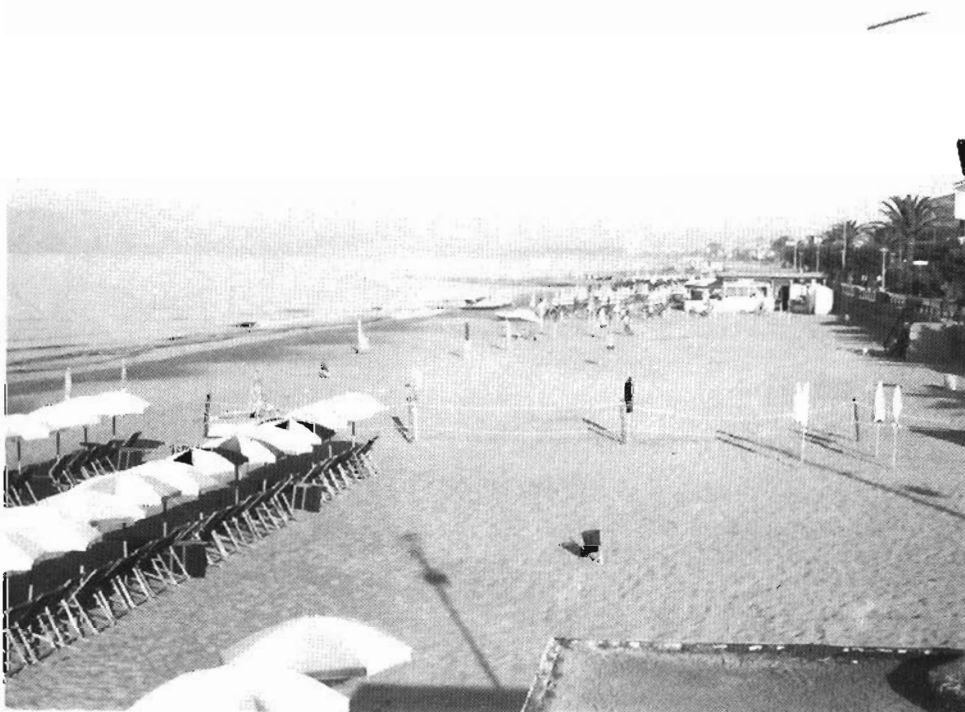
Settembre 1984 dalla copertura dello stabilimento balneare Aurora si nota l'effetto del setto C.

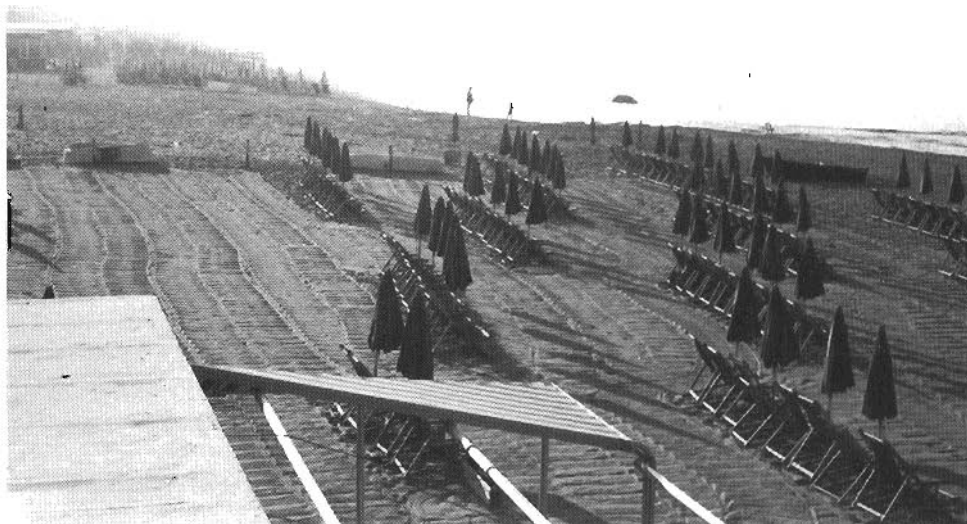
Dalla stessa posizione verso Ponente: l'effetto del setto si fa sentire decisamente.

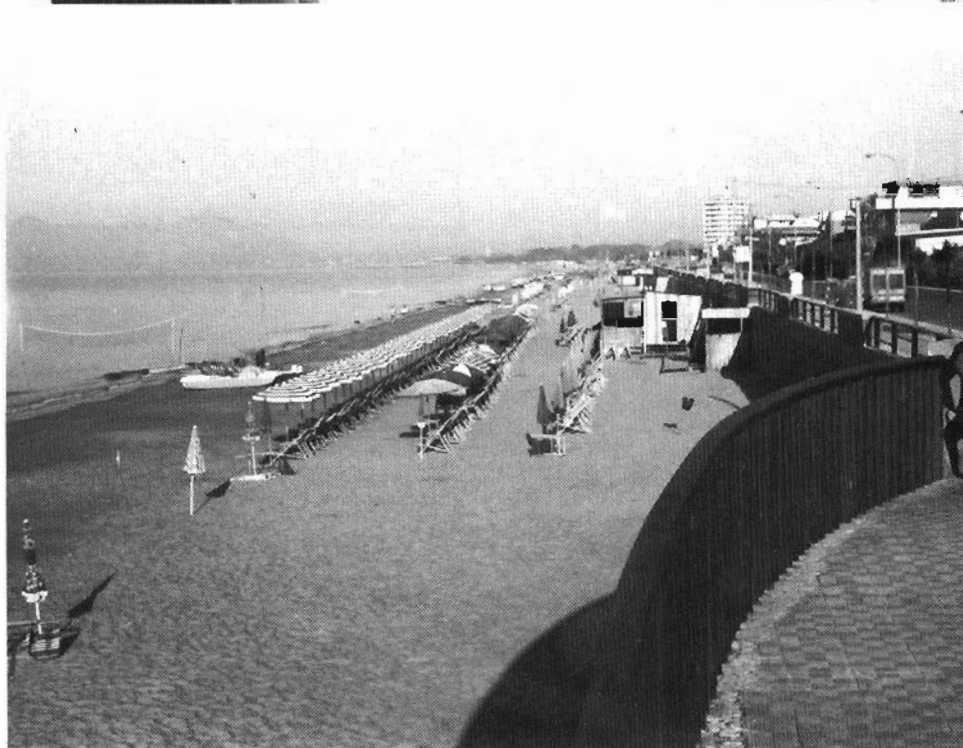
Settembre 1984: Dalla stessa posizione verso Ponente la spiaggia è sensibilmente più profonda fino alla foce del Portatore.

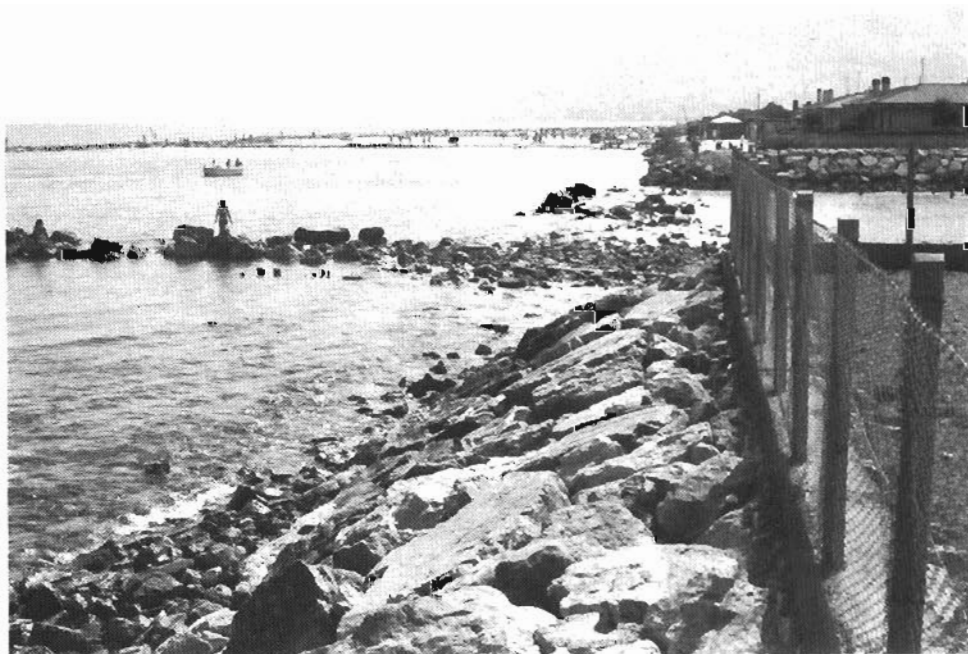
1984; Dalla stessa posizione della foce .  
precedente si notino i "pennelli" realizzati nel  
1982.

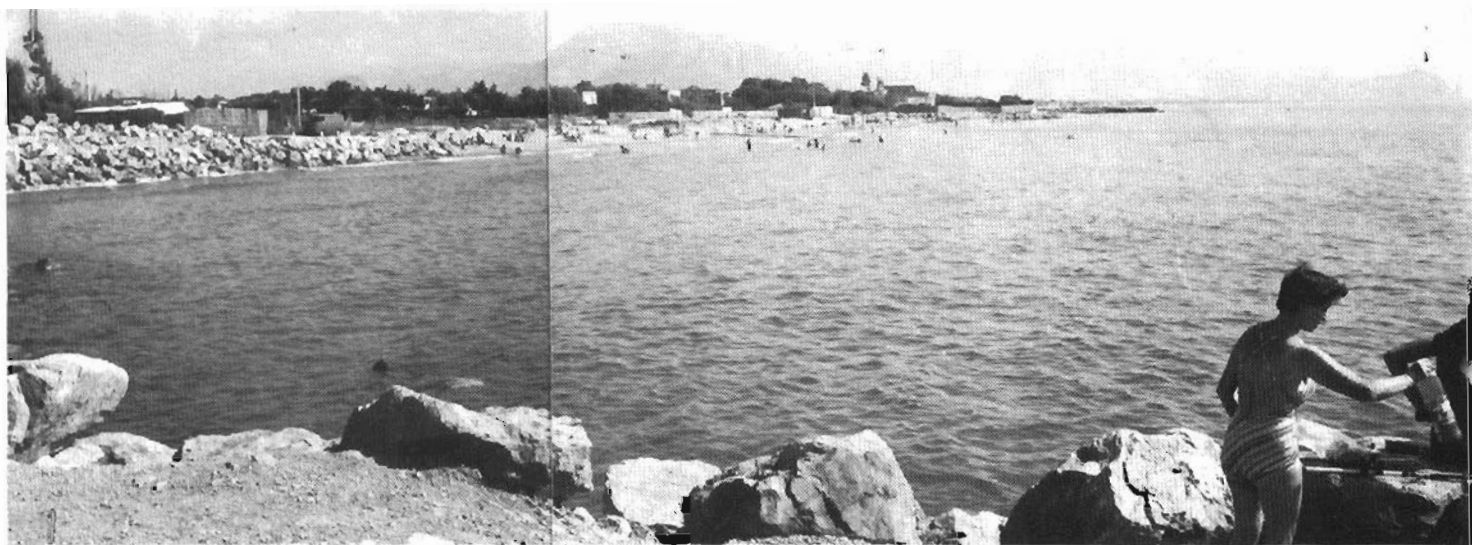
Dalla stessa posizione di foto precedente. In questo punto l'arretramento dal 1980 è di oltre 40 ml. (La spiaggia era circa nella posizione in cui si vede il ragazzo Sub).

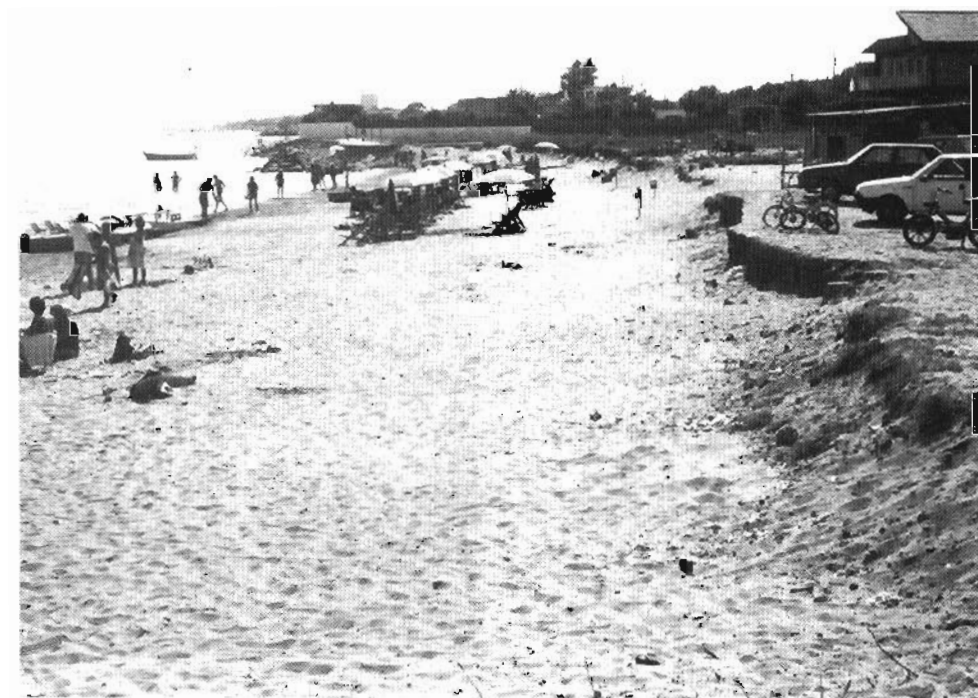
**Luglio 1984:** Dalla stessa posizione della foto precedente, l'arretramento è pauroso (oltre 70 ml.). Si noti il gradino di erosione e sullo sfondo le difese di cui alle foto precedenti.

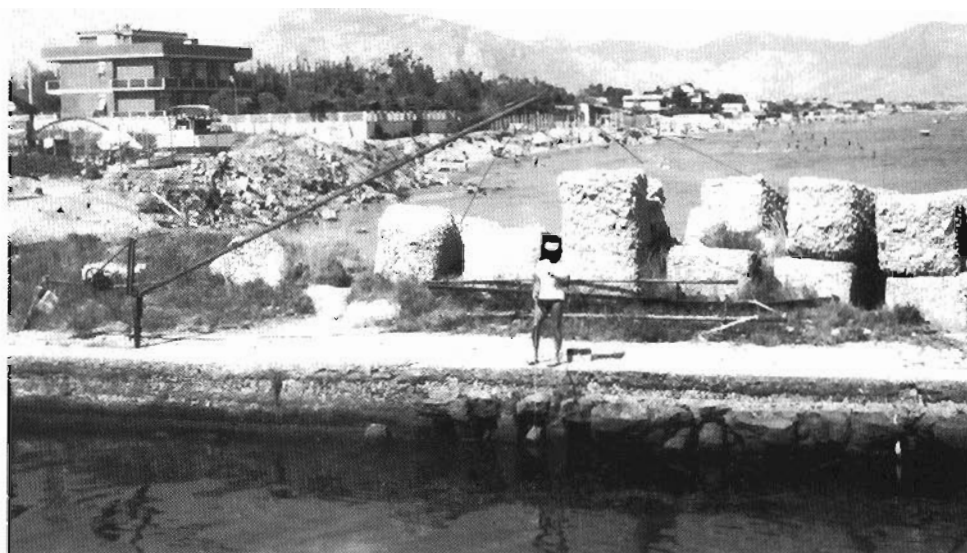
Luglio 1984: dalla stessa posizione della foto precedente, l'arretramento è di circa 30 ml. ed iniziano le opere di difesa aderente.

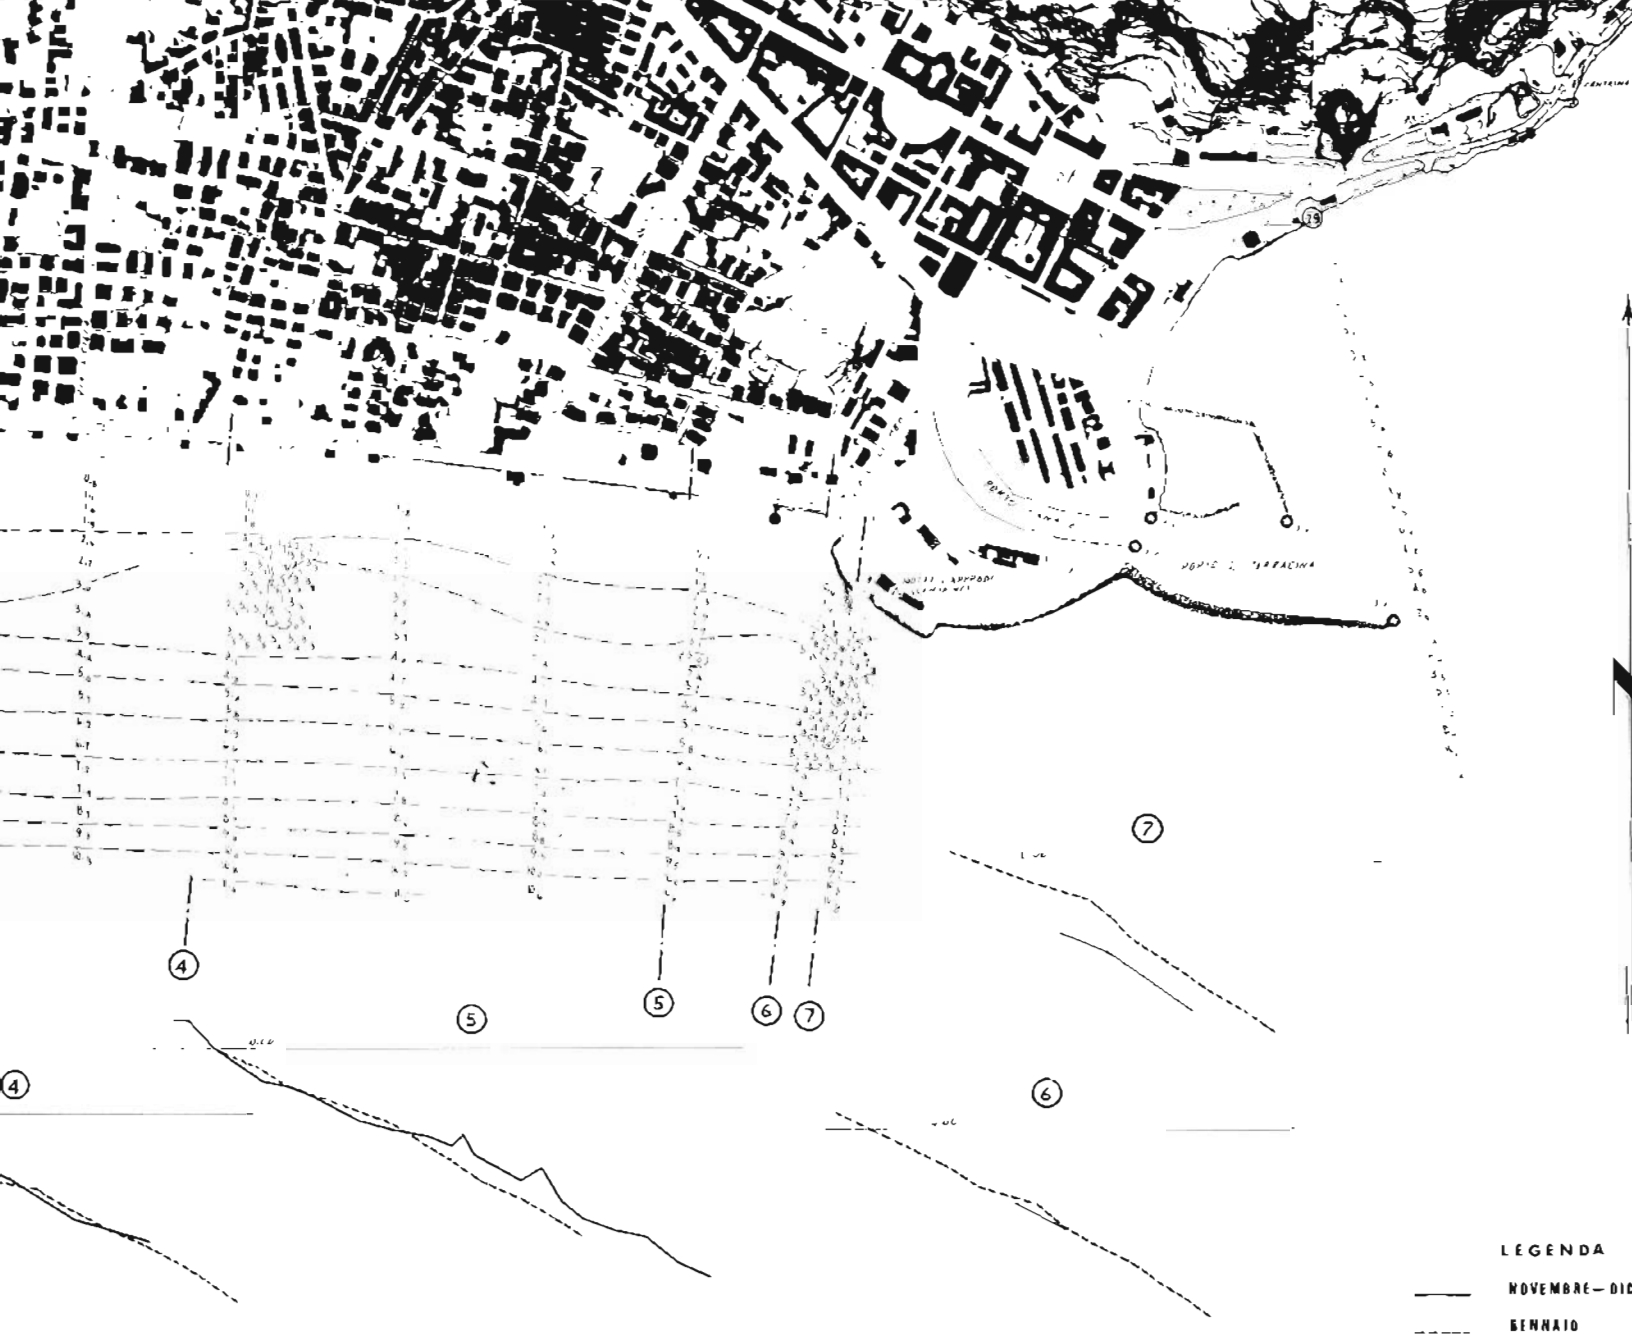
**CONFRONTO TRA LE BATIMETRIE NOVEMBRE 1979  
E GENNAIO 1984**

La tavola n. 2 riporta sinteticamente i risultati dei successivi rilievi batimetrici tra il Dicembre 1979 e Febbraio 1982 e delle successive linee di battigia rispettivamente rilevate nell'Ottobre degli anni '80-'81-'82-'83-'84.
