Sono riportate una serie di foto prospettiche scattate quasi interamente all'inizio del lavoro (Autunno 1979) molte delle quali hanno già valore di documentazione storica della incessante evoluzione litoranea.

# RILEVAMENTI TOPOGRAFICI E BATIMETRICI

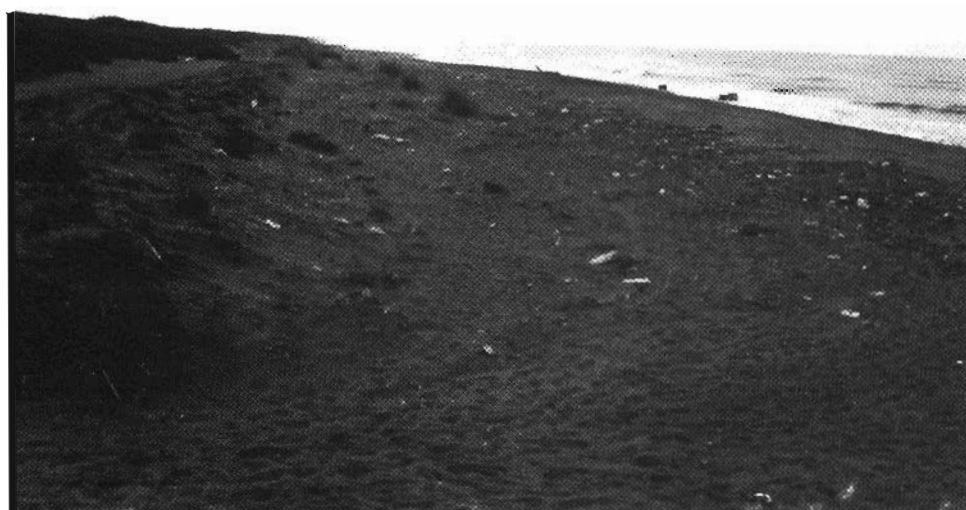
Vista a Sud

Agosto 1979  
 Montalto Paglietto Grande: La struttura della duna è ancora intatta

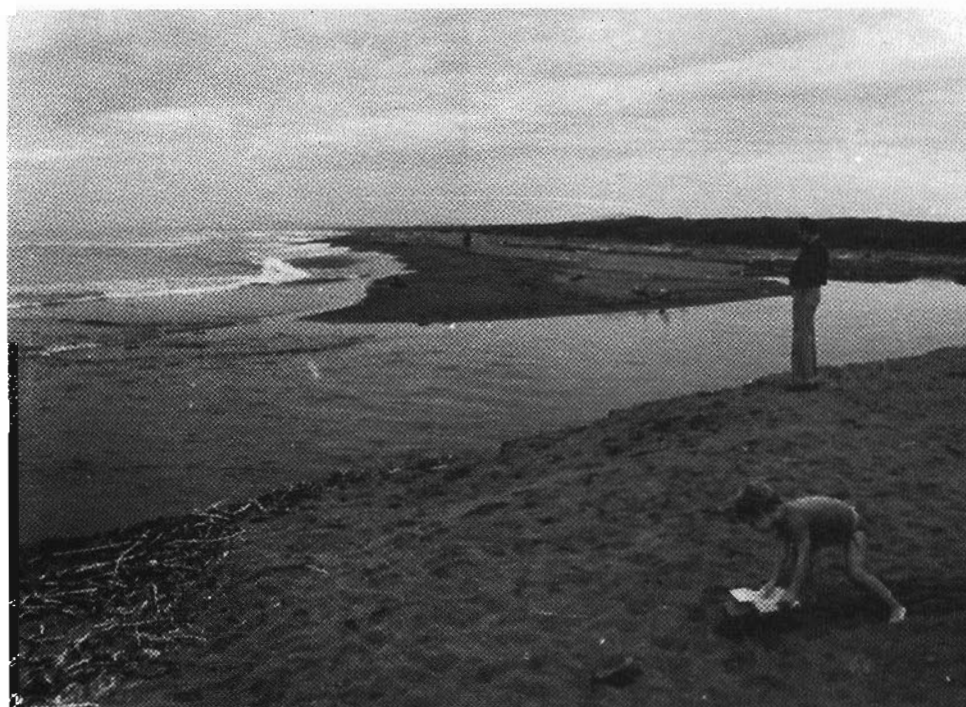
Vista a Nord

Settembre 1979  
 La Foce del Fiora

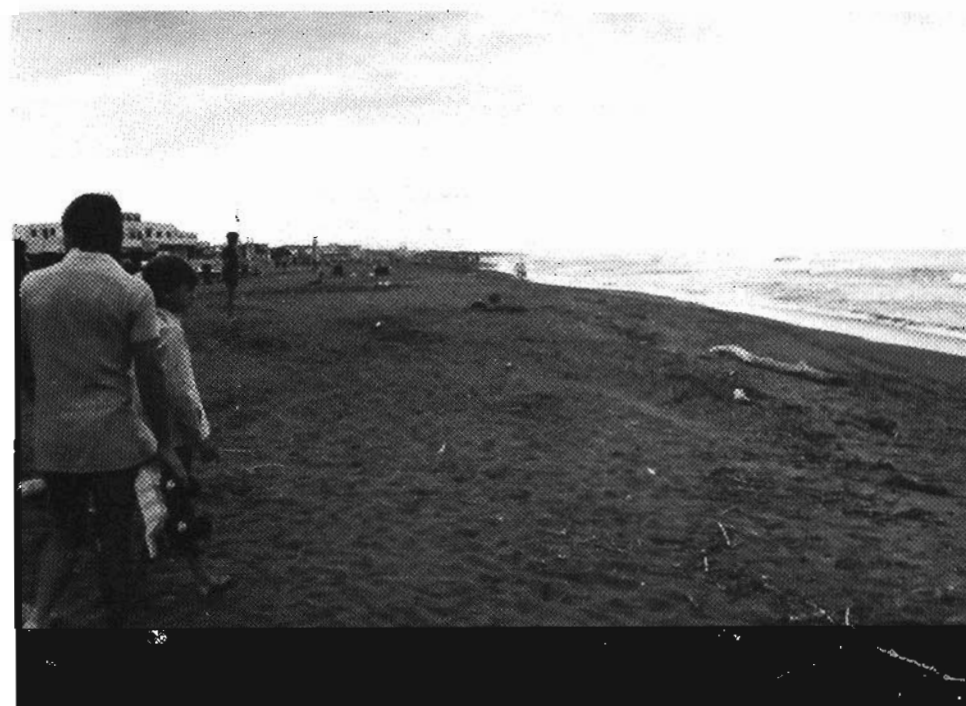
Vista a Sud

Settembre 1979  
 La Foce del Fiora

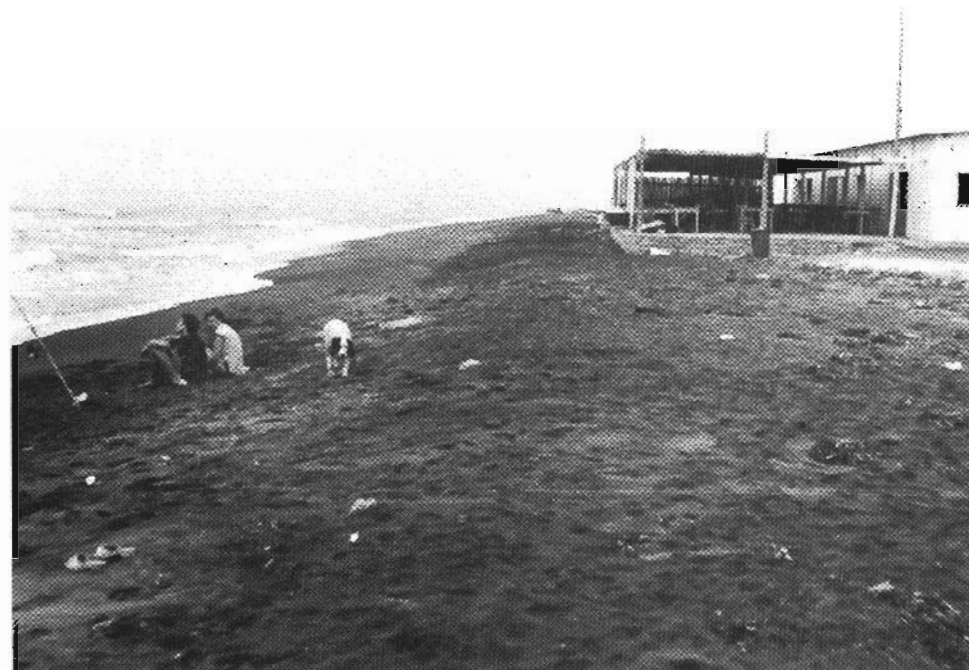
Vista a Nord

**Ristorante delle Murelle: Segni di arretramento. Il ristorante è stato danneggiato dal mare nel corso dell'inverno**

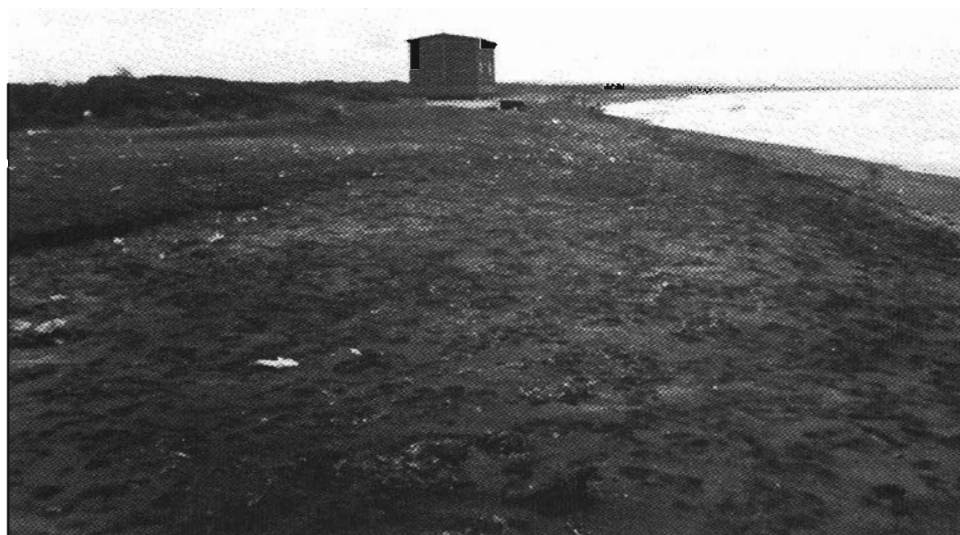
Vista a Sud

**Ristorante delle Murelle: Segni di arretramento. Il ristorante è stato danneggiato dal mare nel corso dell'inverno**

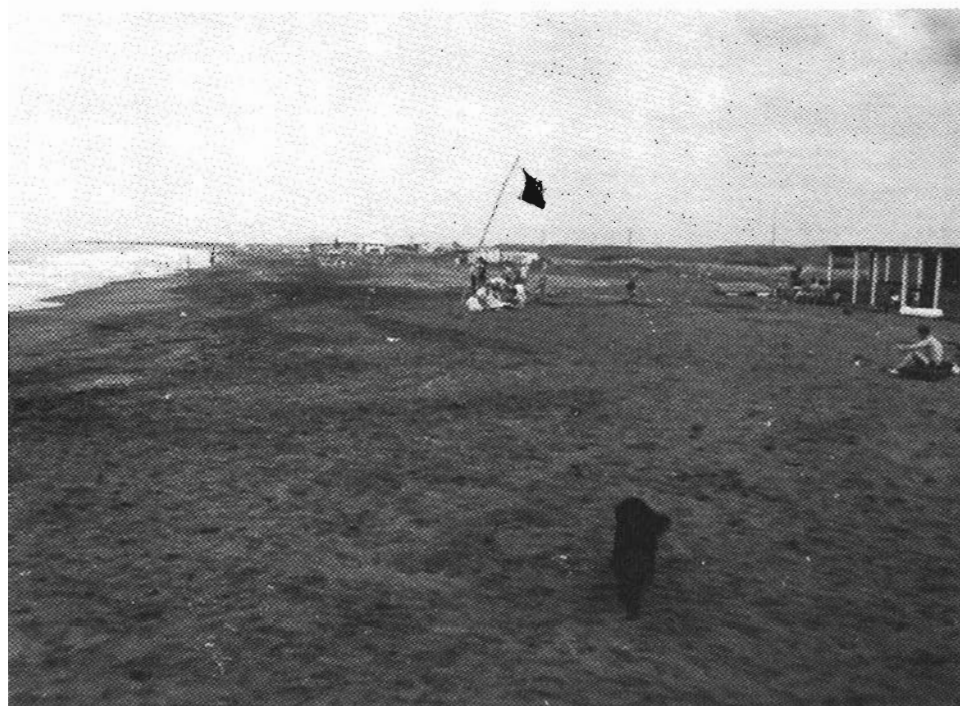
Vista a Nord

**Marina di Tarquinia - Trattoria-Pizzeria: Il proprietario non ha notato arretramenti**

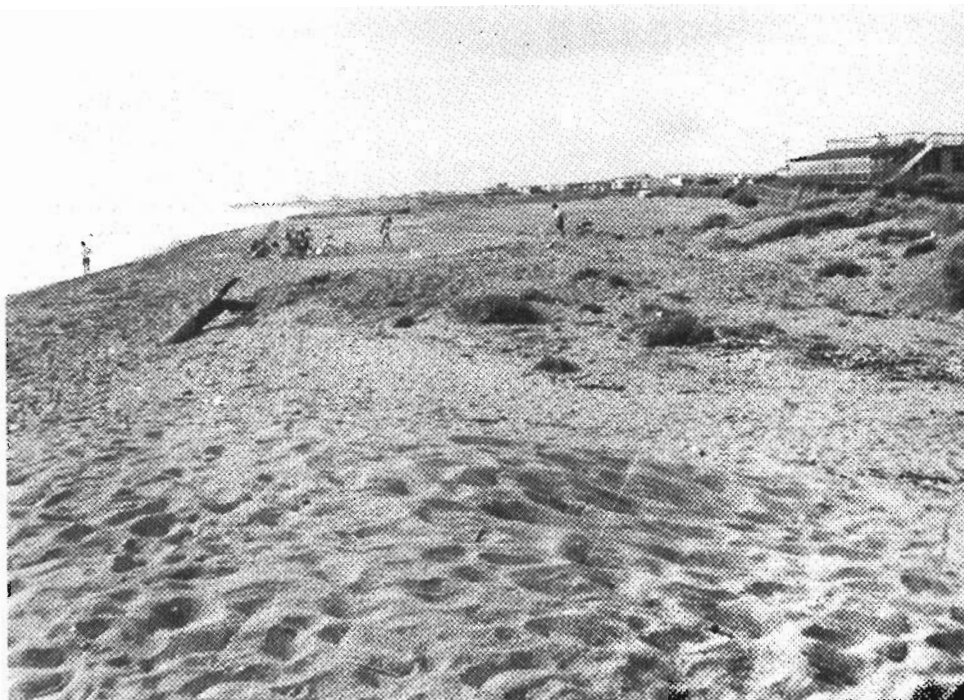
Vista a Nord

Settembre 1979  
Foce del Marta: La spiaggia è avanzata negli ultimi anni

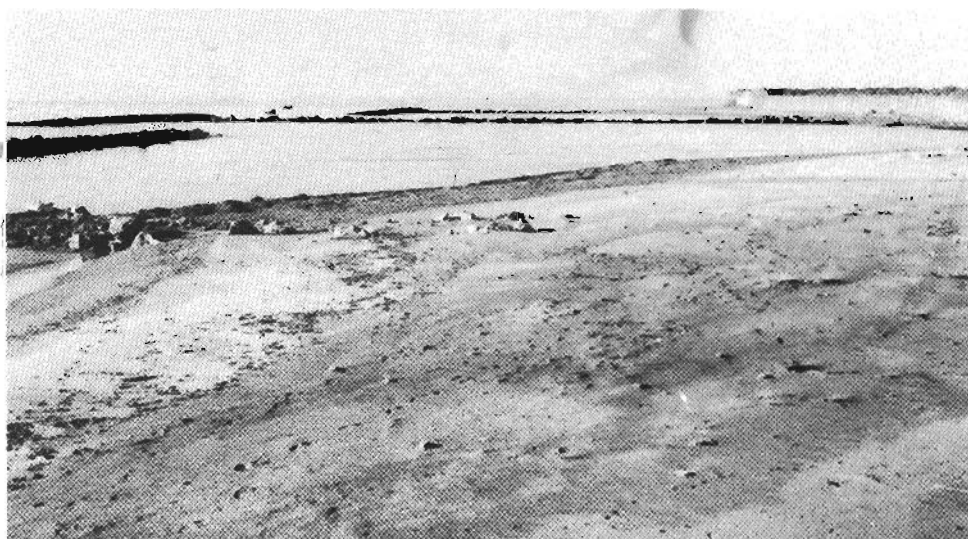
Vista a Nord

**Gennaio 1980**  
**San Giorgio: Difesa realizzata dalla Regione Ass. Agricoltura**

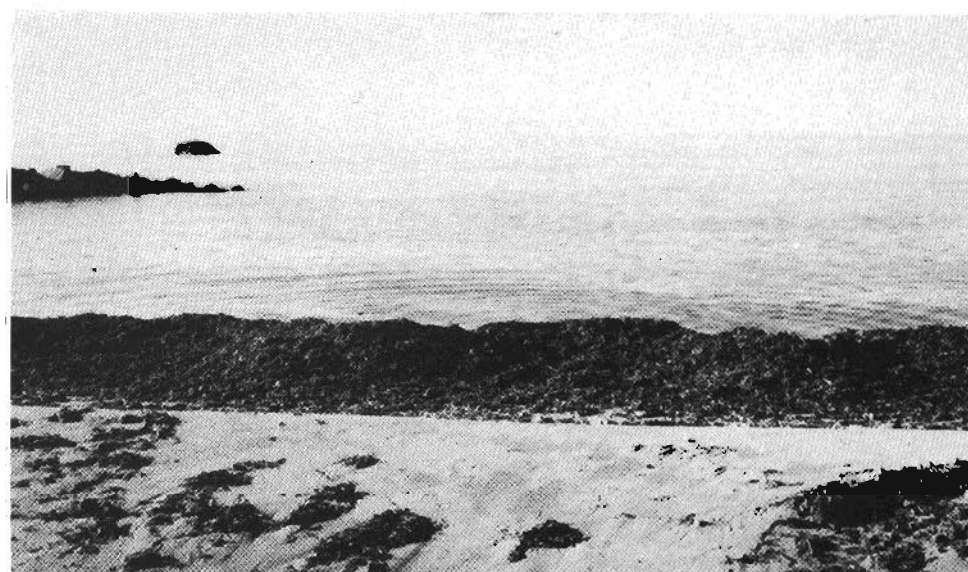
Vista a Sud

**Settembre 1979**  
**Dalla Foce del Mignone: È visibile il vecchio bunker in acqua**

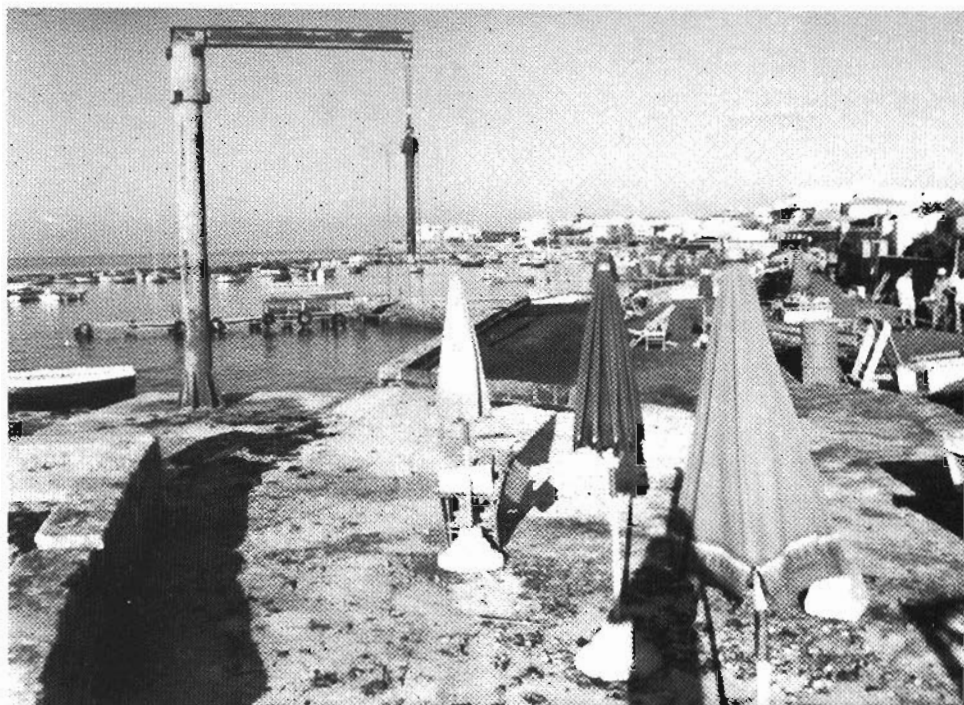
Vista a Nord

Santa Marinella: A Nord il litorale è difeso, a Sud è evidente una locale erosione

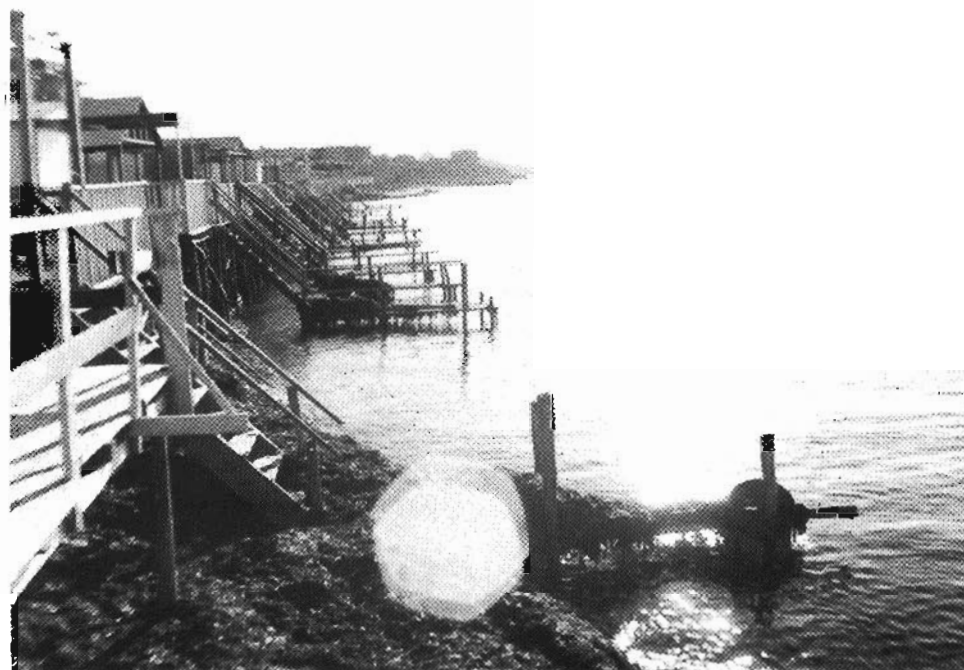
Vista a Sud

Santa Marinella: A Nord il litorale è difeso, a Sud è evidente una locale erosione

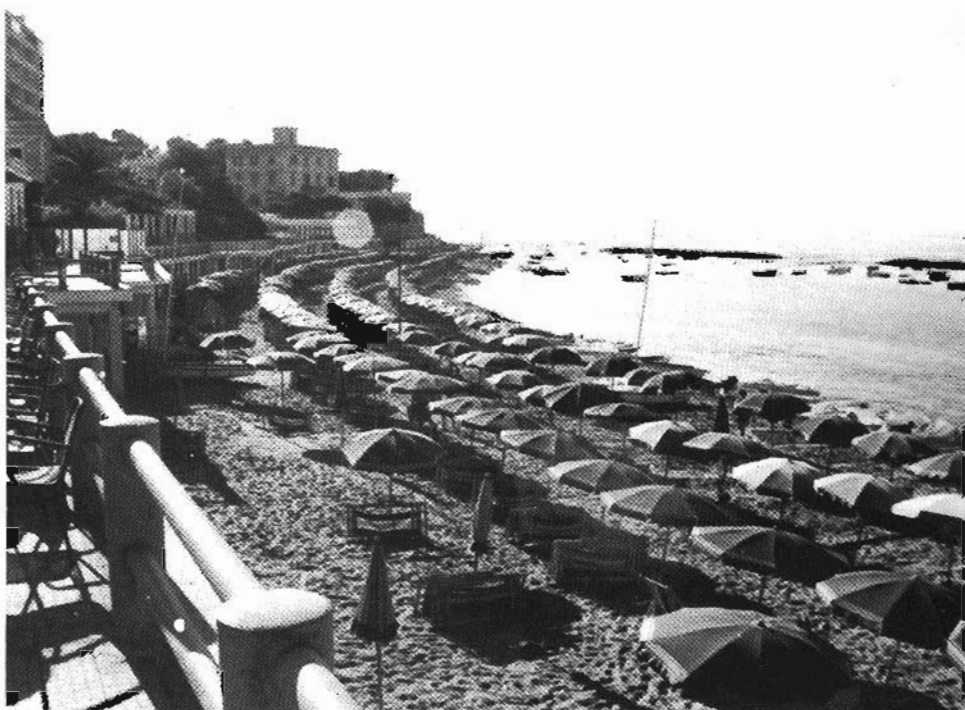
Vista a Sud

Settembre 1979  
 Santa Marinella: Spiaggia protetta da barriere ed  
 alimentata artificialmente

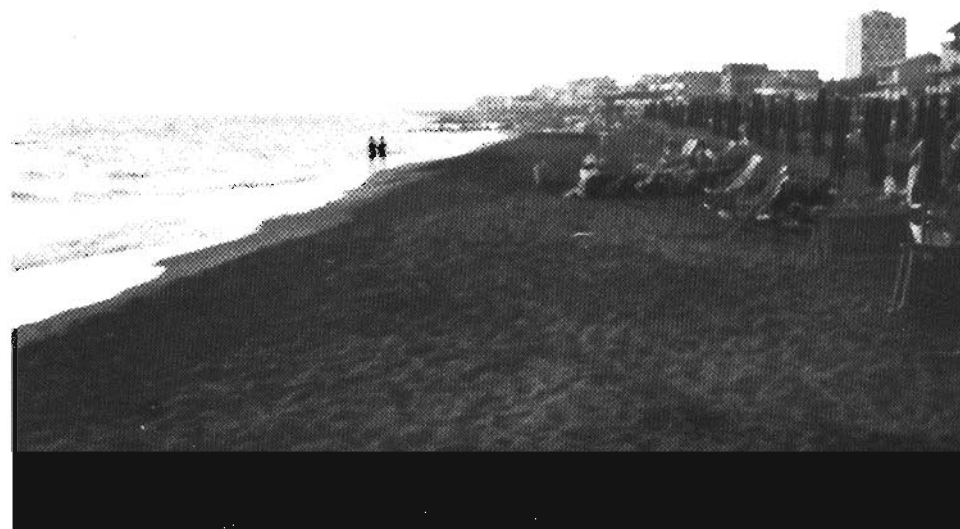
Vista a Nord

Settembre 1979  
Ladispoli: È evidente l'effetto dei pennelli

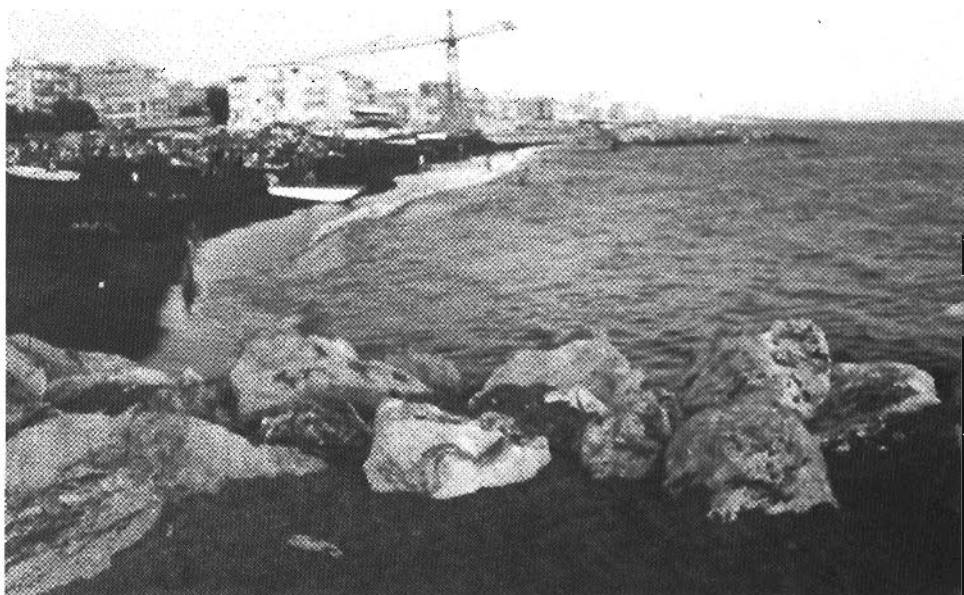
Vista a Sud

**Settembre 1979**  
**Ladispoli: È evidente l'effetto dei pennelli**

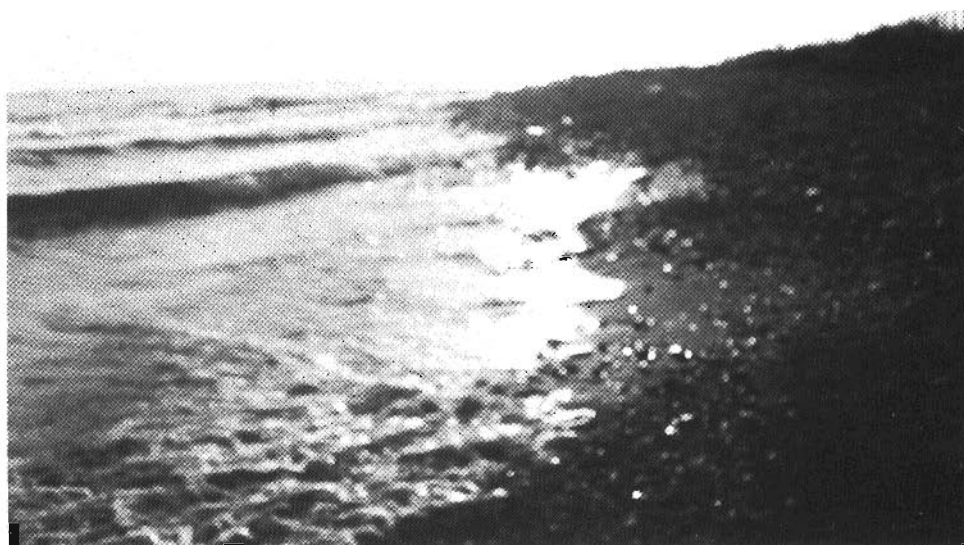
Vista a Nord

**Palo: Erosione e grossa granulometria**

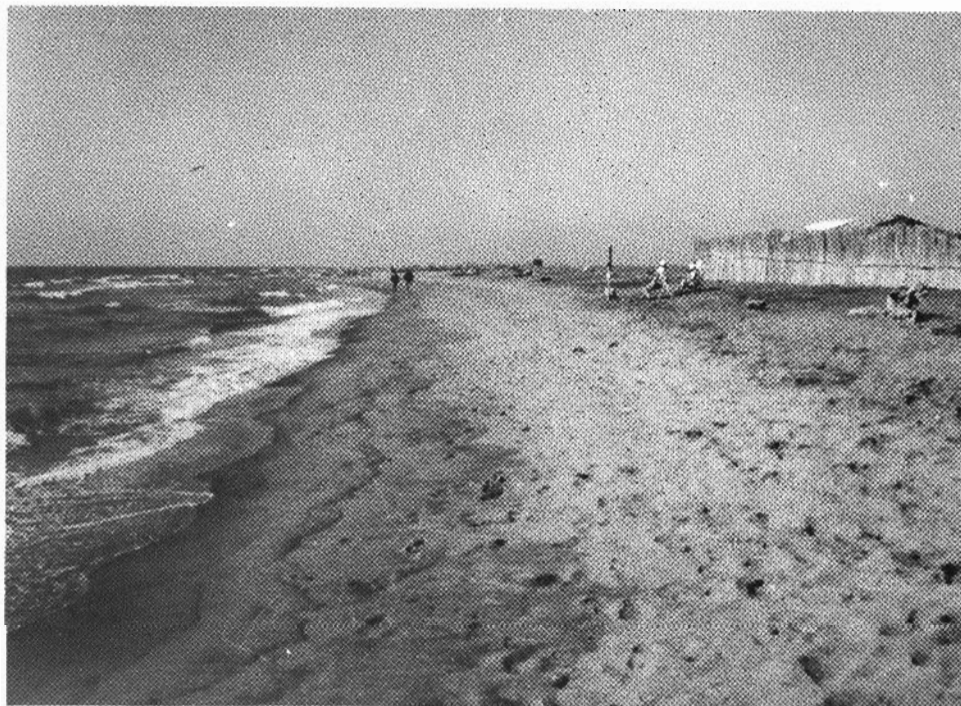
Vista a Nord

Coclea di Morio: Il gestore di una baracca ristoro riferisce che nell'ultimo anno il mare è avanzato 15-16 metri

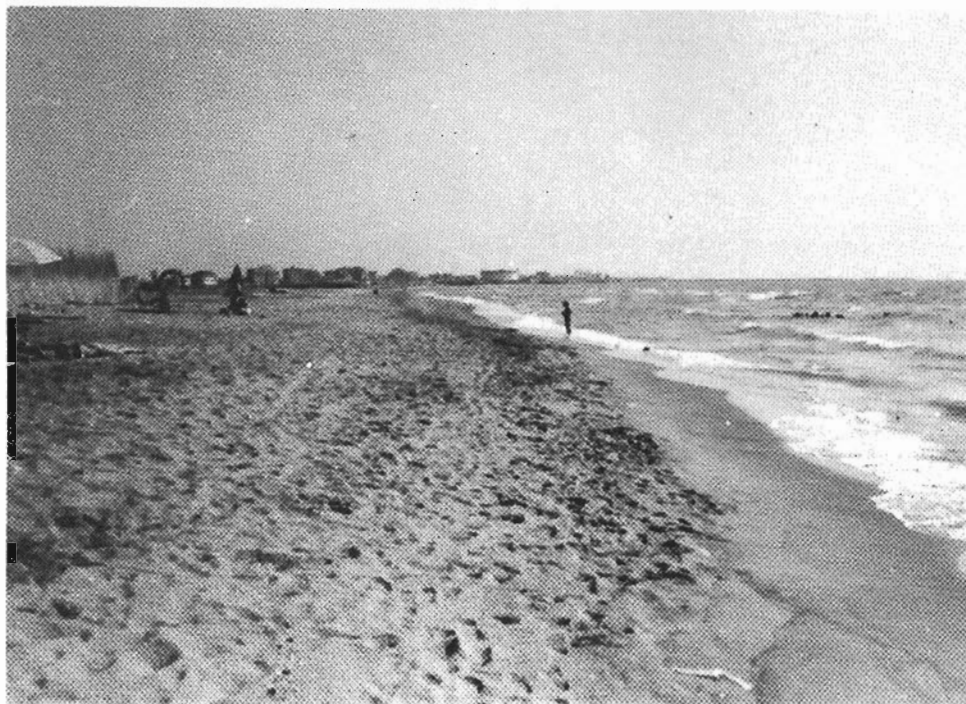
Vista a Sud

Cocchia di Morto: Il gestore di una baracca ristoro riferisce che nell'ultimo anno il mare è avanzato 15-16 metri

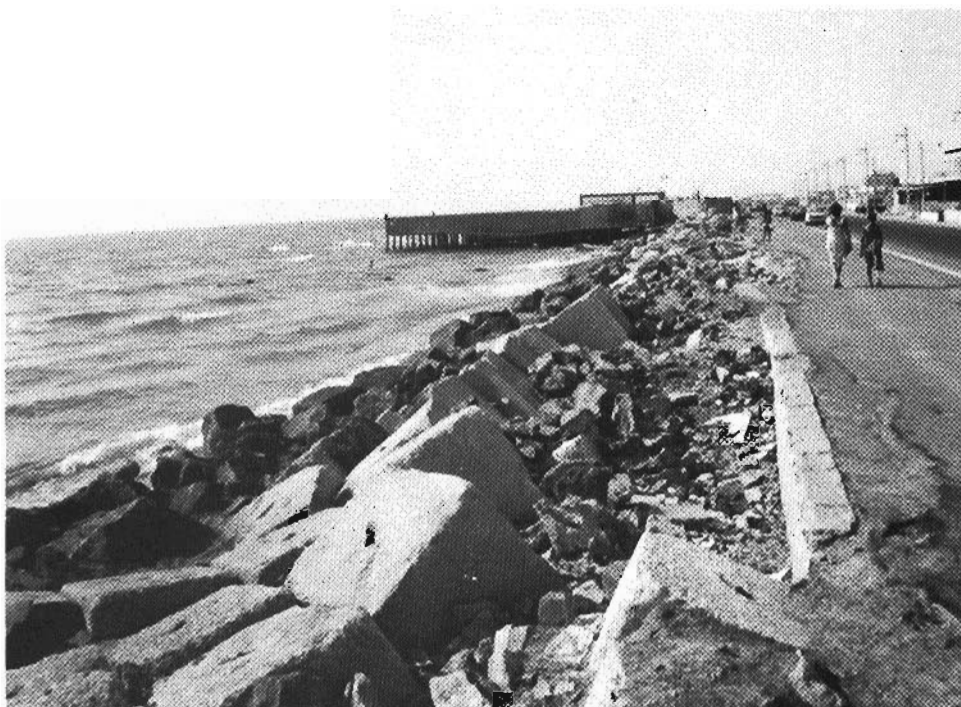
Vista a Nord

**Settembre 1979**  
**Isola Sacra: L'erosione è contenuta a stento da barriere aderenti**

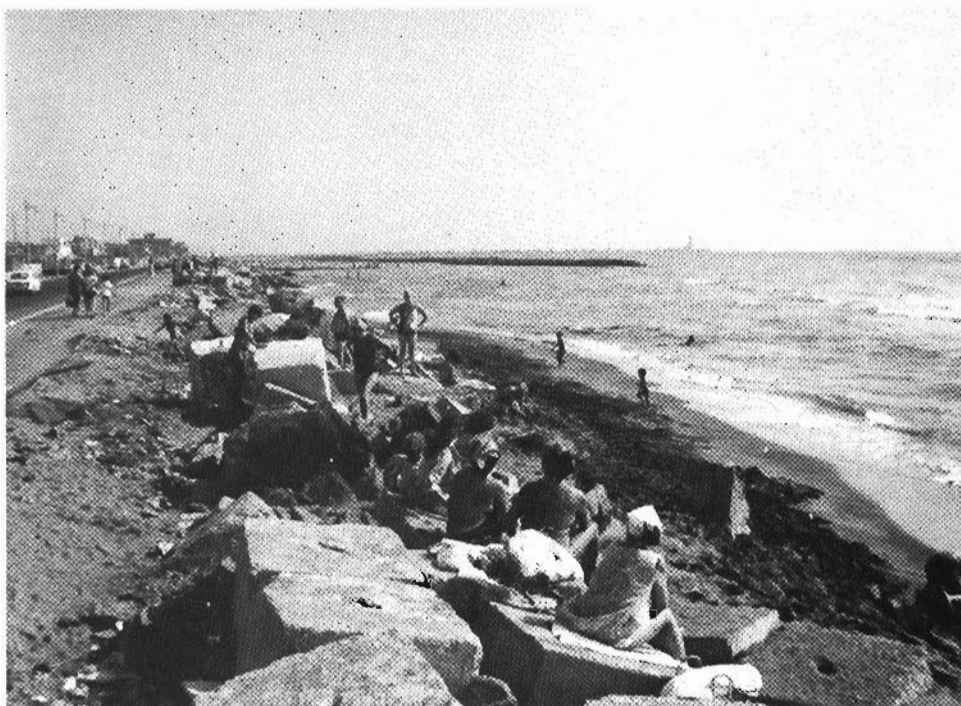
Vista a Sud

**Settembre 1979**  
**Isola Sacra: L'erosione è contenuta a stento da barriere aderenti**

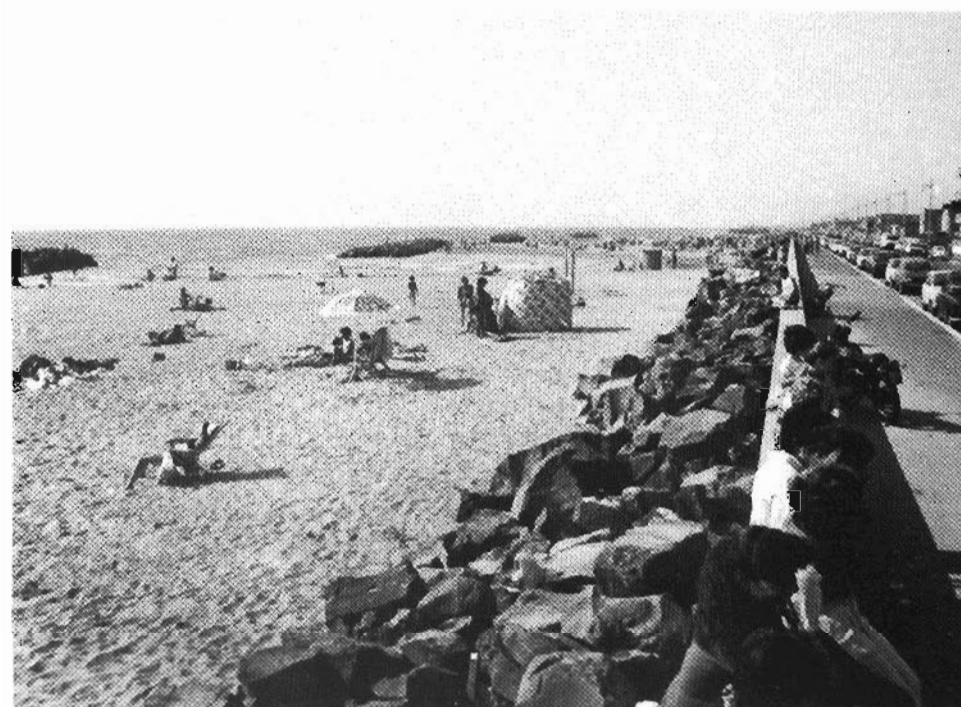
Vista a Nord

**Settembre 1979**  
**Isola Sacra: Le barriere parallele catturano la sabbia**

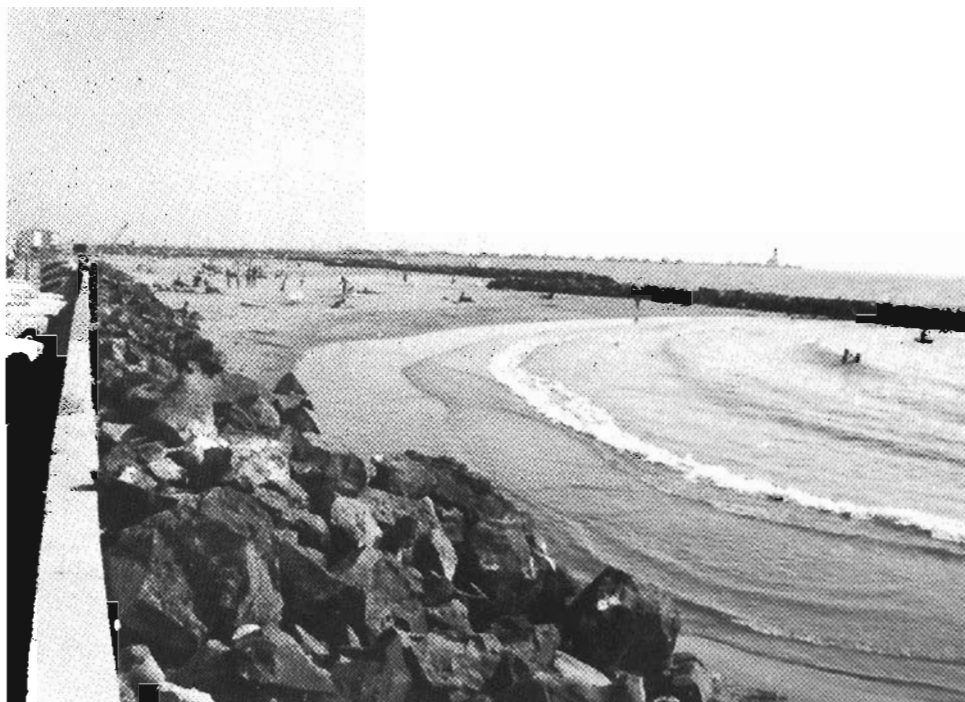
Vista a Sud

Settembre 1979  
Isola Sacra: Le barriere parallele catturano la sabbia

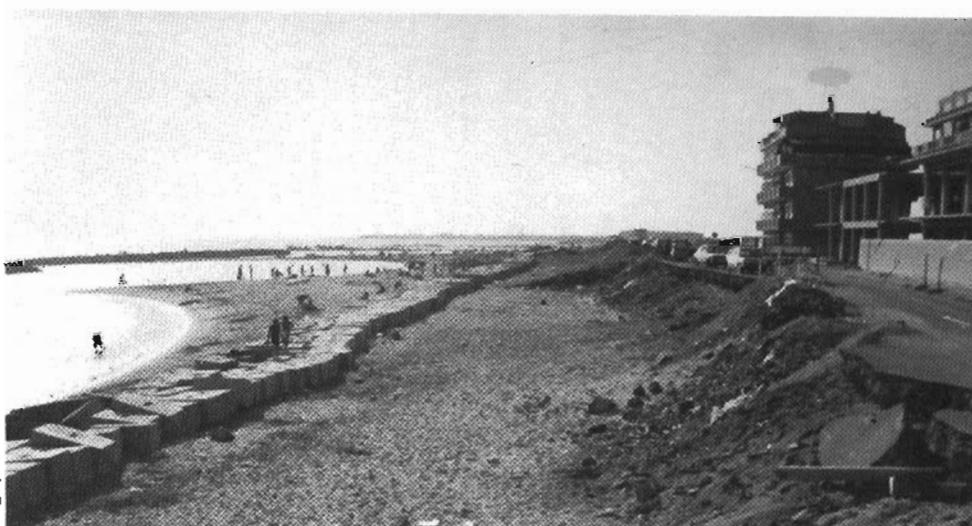
Vista a Nord

Settembre 1979  
Ostia: Ancora barriere parallele, notare il gradino di erosione

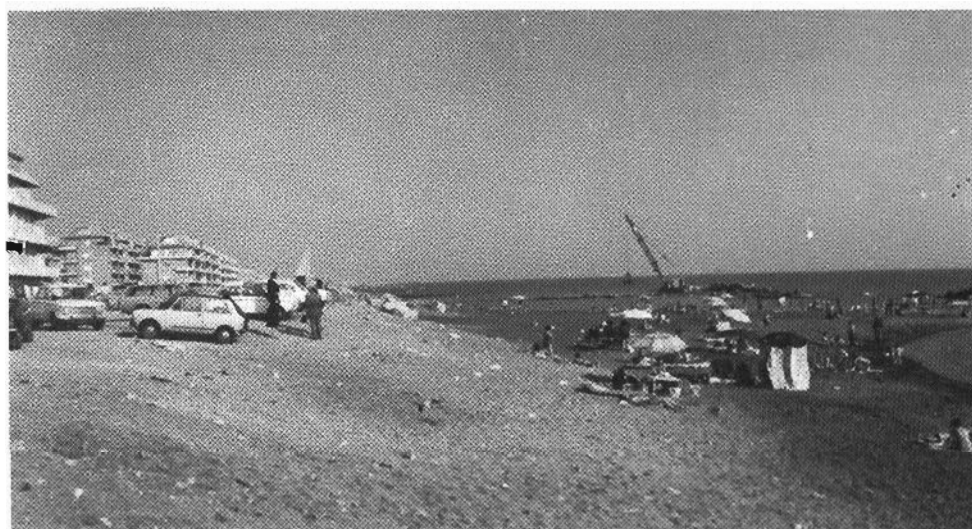
Vista a Sud

Settembre 1979  
Ostia: Ancora barriere parallele, notare il gradino di erosione

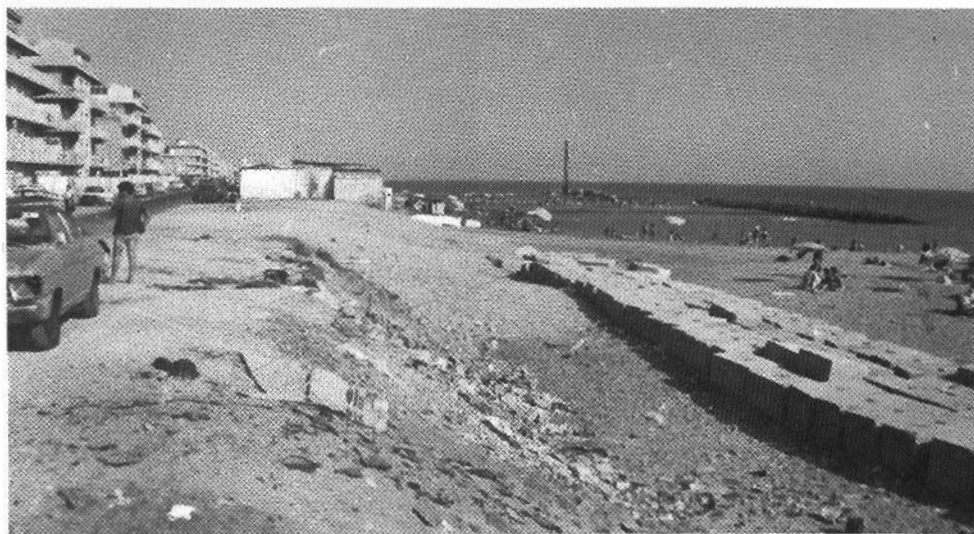
Particolare

Ostia: Ancora barriere parallele, notare il gradino di erosione

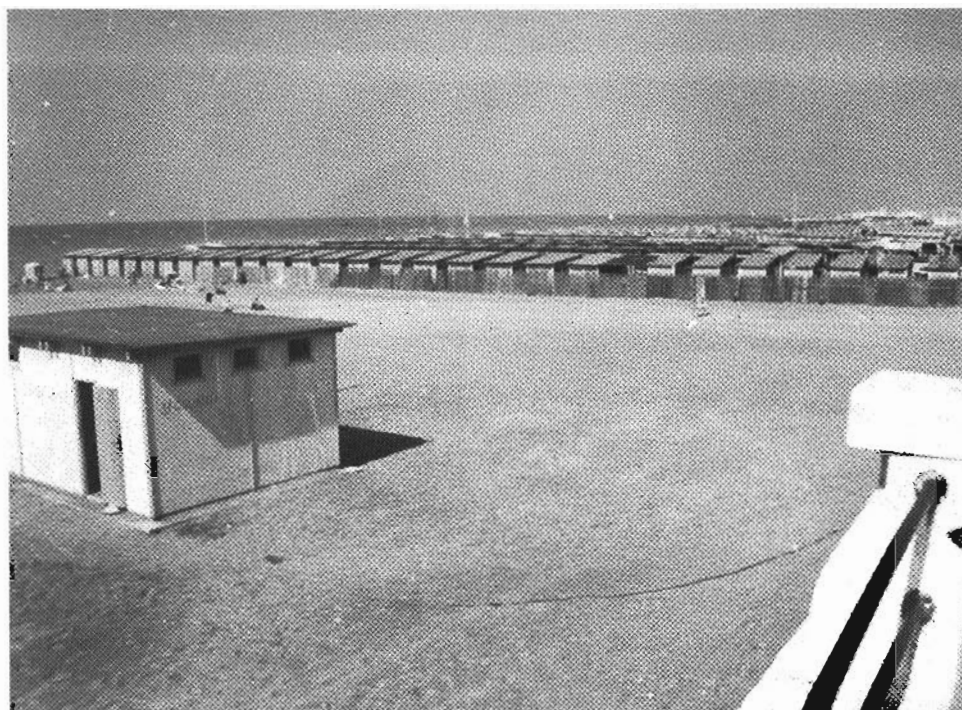
L'ambiente di dune costiere è ancora intatto

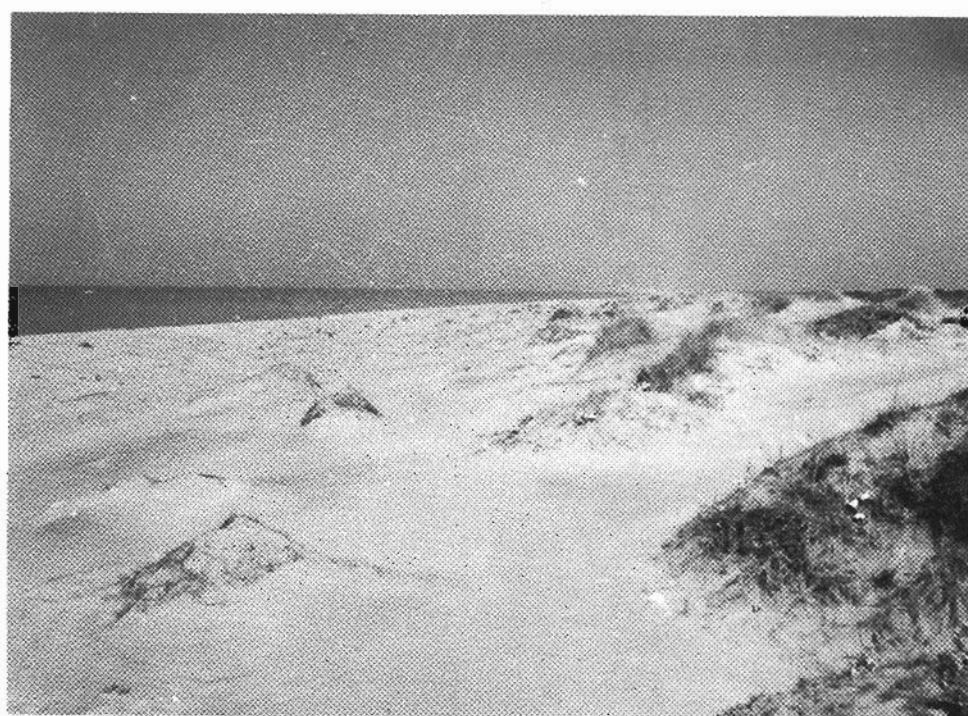
Vista a Nord

Settembre 1979  
Verso Castel Porziano: L'ambiente di dune costiere è ancora intatto

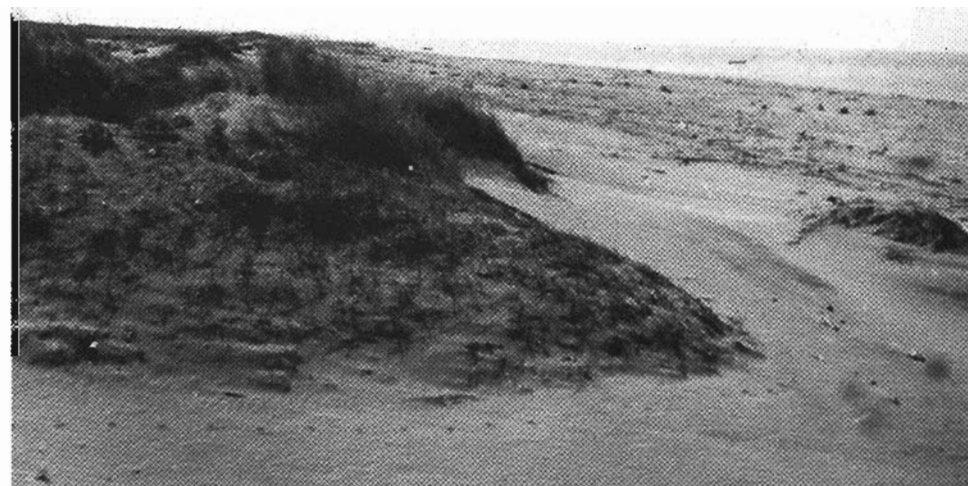
Vista a Sud

Settembre 1979  
Verso Castel Porziano: L'ambiente di dune costiere è ancora intatto

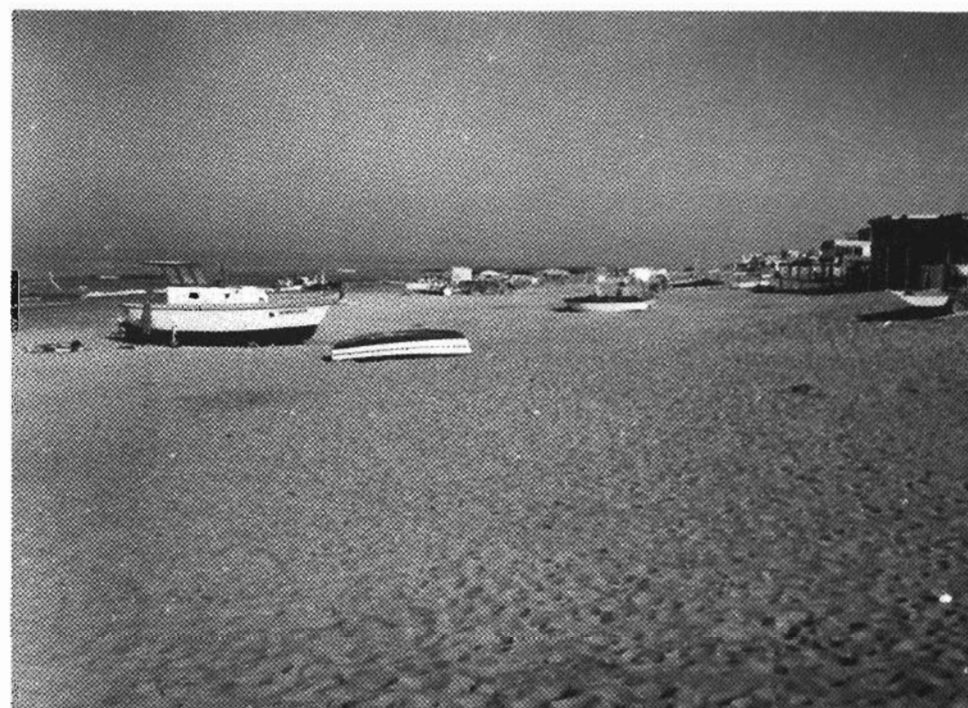
Vista a Nord

Settembre 1979  
Ardea: La spiaggia è ancora ampia

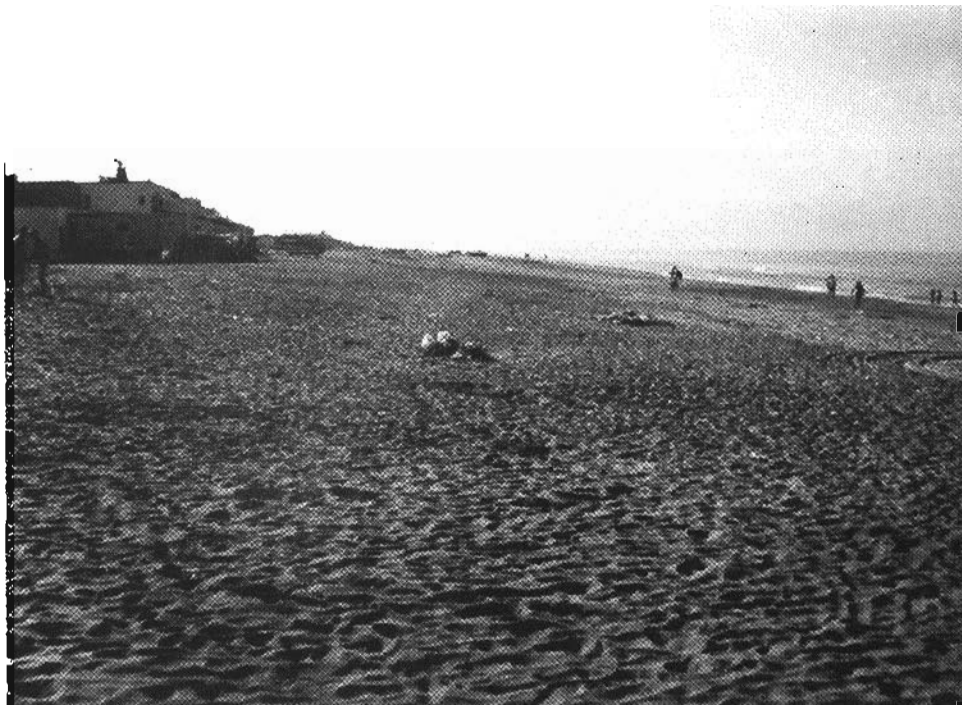
Vista a Sud

Settembre 1979  
Ardea: La spiaggia è ancora ampia

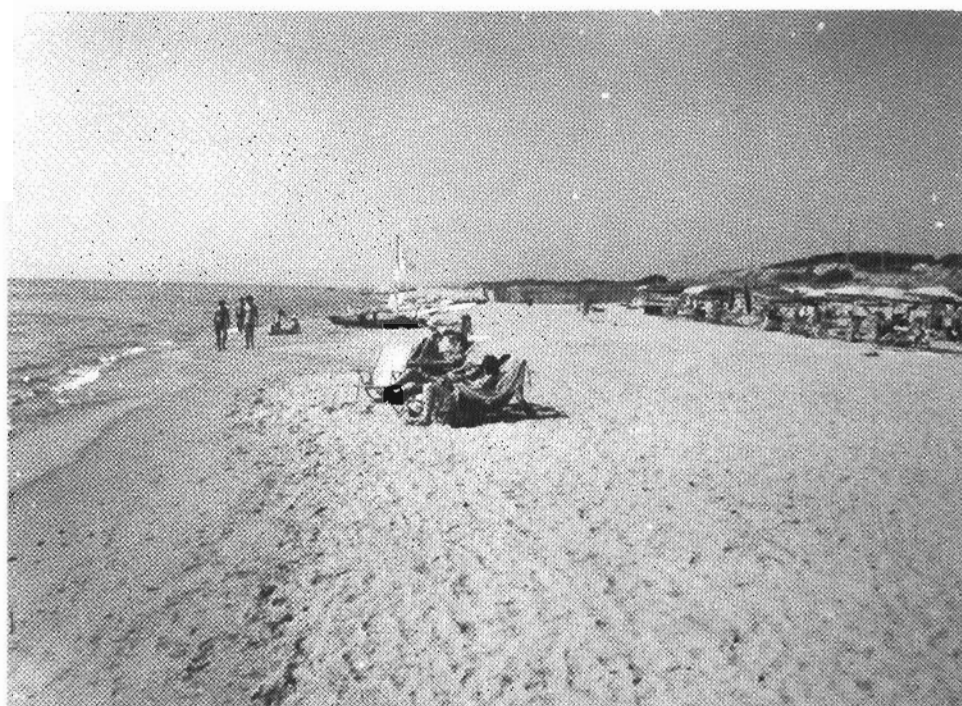
Vista a Nord

Settembre 1979  
Anzio: A Nord la spiaggia è regolare senza segni di erosione

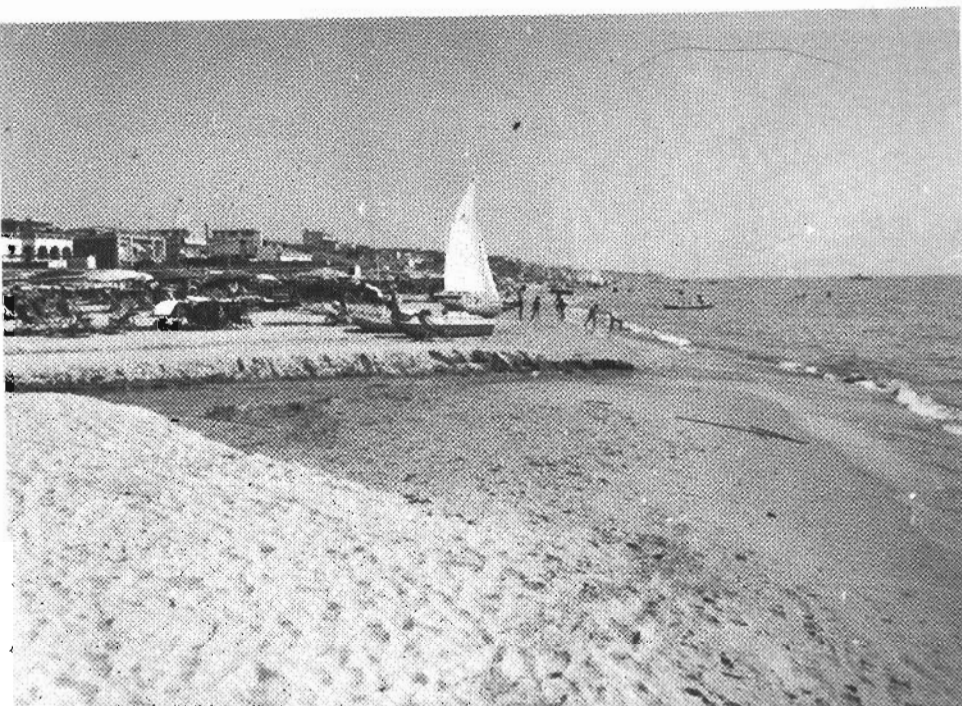
Vista a Sud

Settembre 1979  
Anzio: A Nord la spiaggia è regolare senza segni di erosione

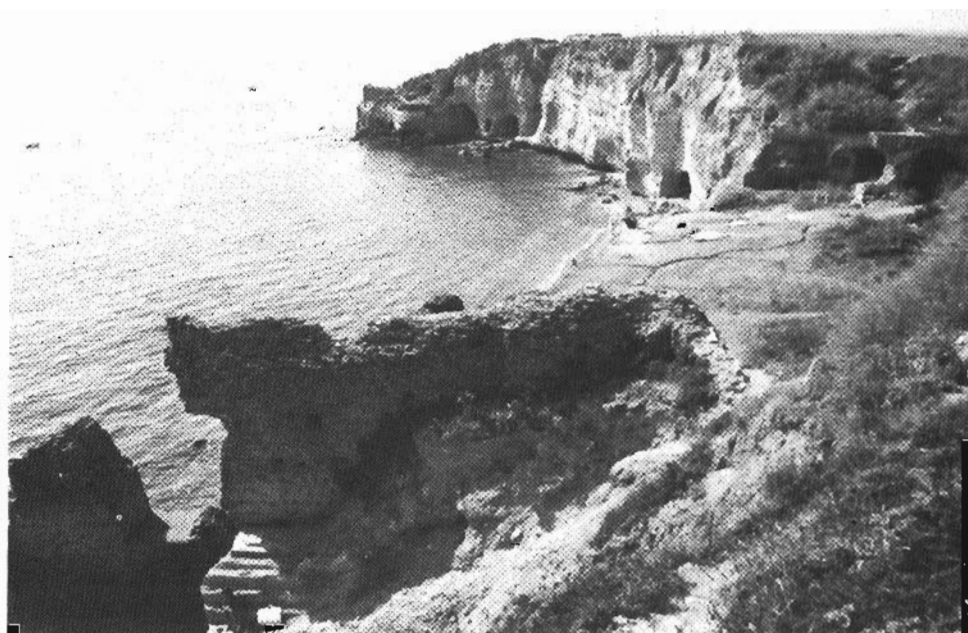
Vista a Nord

**Settembre 1979**  
**Anzio: Le grotte di Nerone, segni di antica erosione**

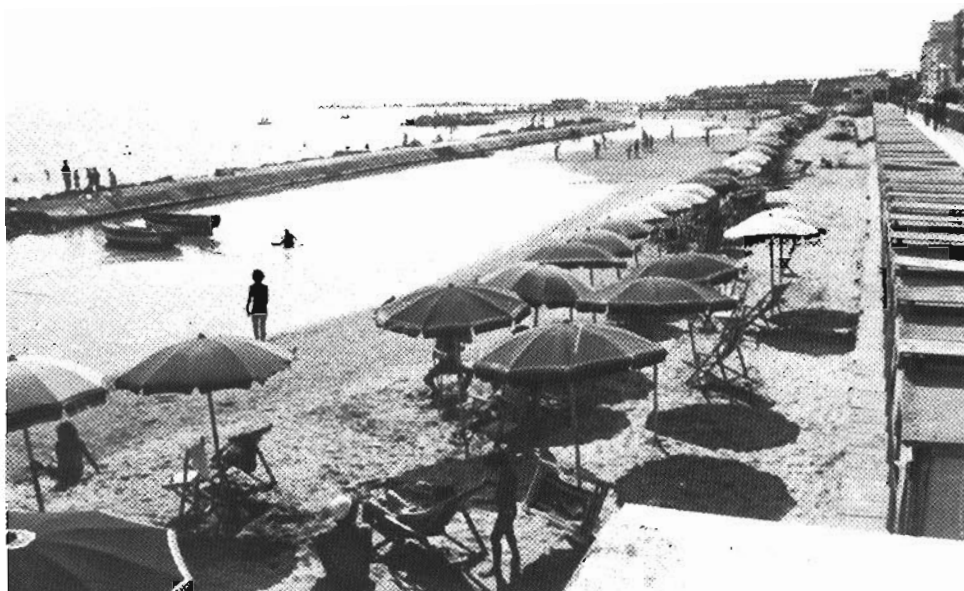
Vista a Nord

Settembre 1979  
Anzio: Spiaggia difesa da barriere parallele a Nord  
del porto

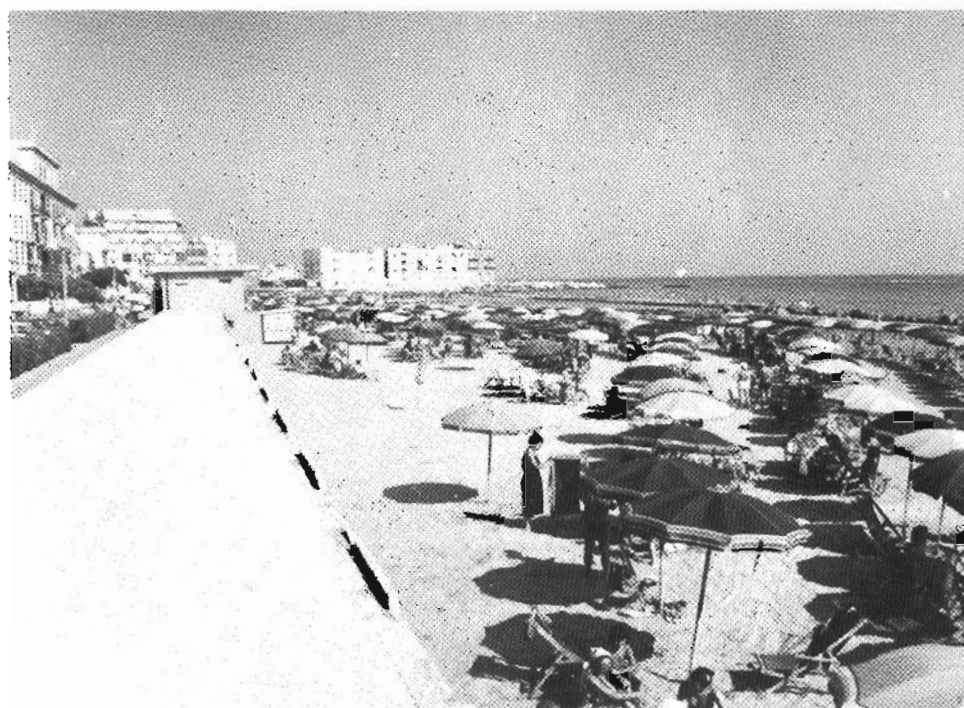
Vista a Sud

Settembre 1979  
Anzio: Spiaggia difesa da barriere parallele a Nord  
del porto

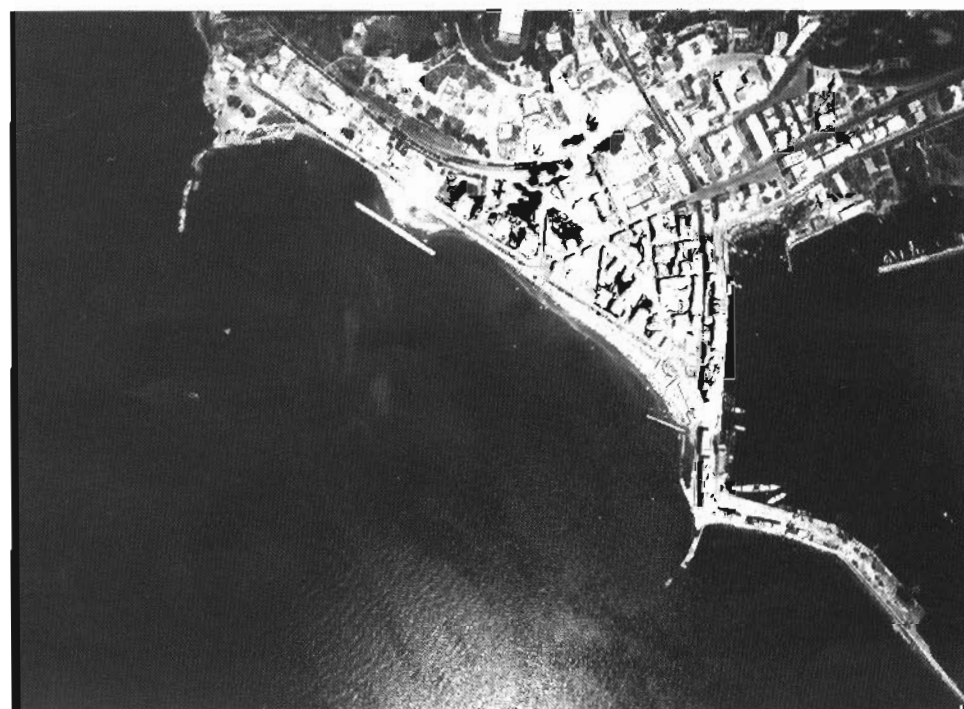
Anzio: (1966) Effetti delle prime difese

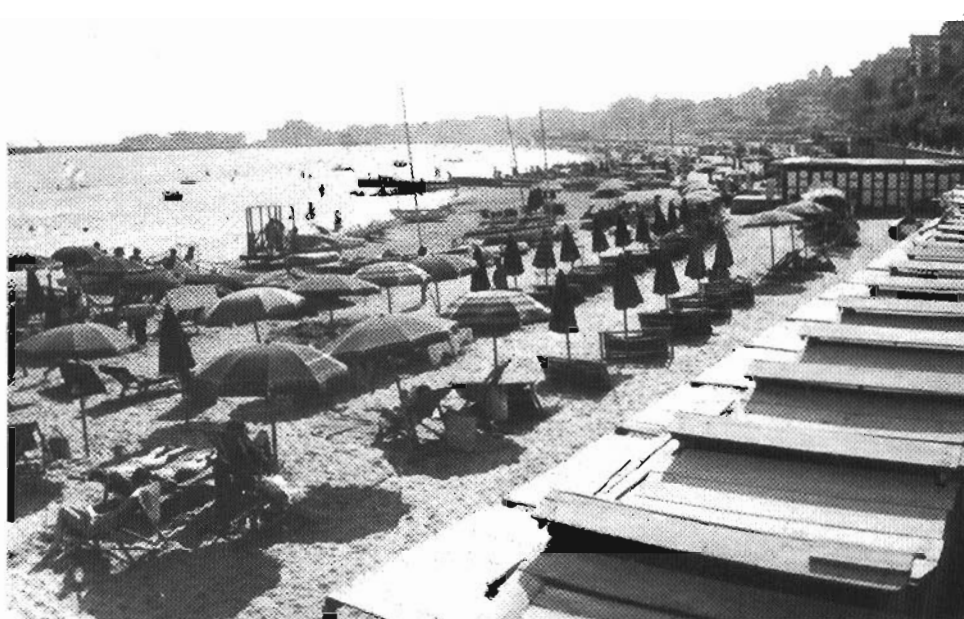
Vista a Nord

Anzio: Più oltre dopo un piccolo pennello la spiaggia si annulla
