Sono riportate una serie di foto prospettiche scattate quasi interamente all'inizio del lavoro (Autunno 1979) molte delle quali hanno già valore di documentazione storica della incessante evoluzione litoranea.

# RILEVAMENTI TOPOGRAFICI E BATIMETRICI

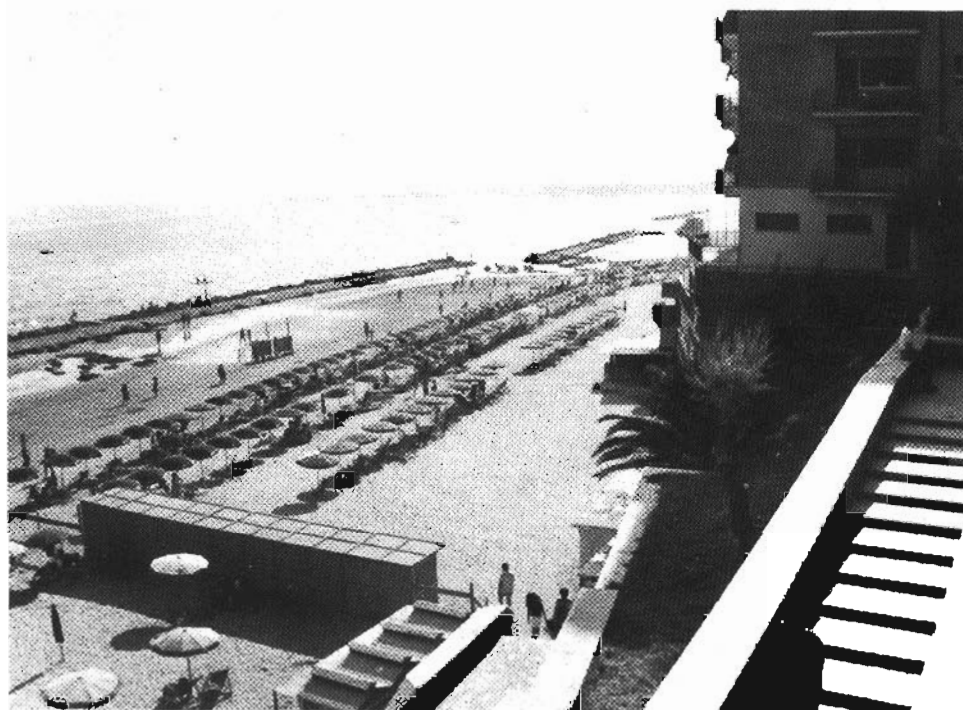
Vista a Nord

**Settembre 1979**  
**Nettuno: Barriere parallele a Nord del porto di Nettuno**

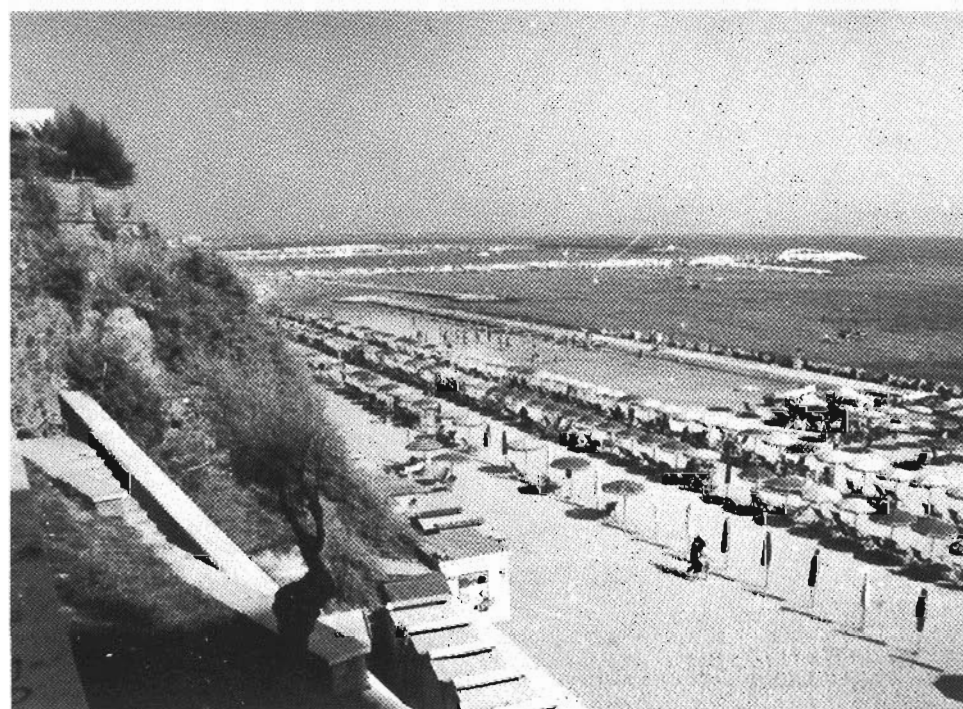
Vista a Sud

**Settembre 1979**  
**Nettuno: Barriere parallele a Nord del porto di Nettuno**

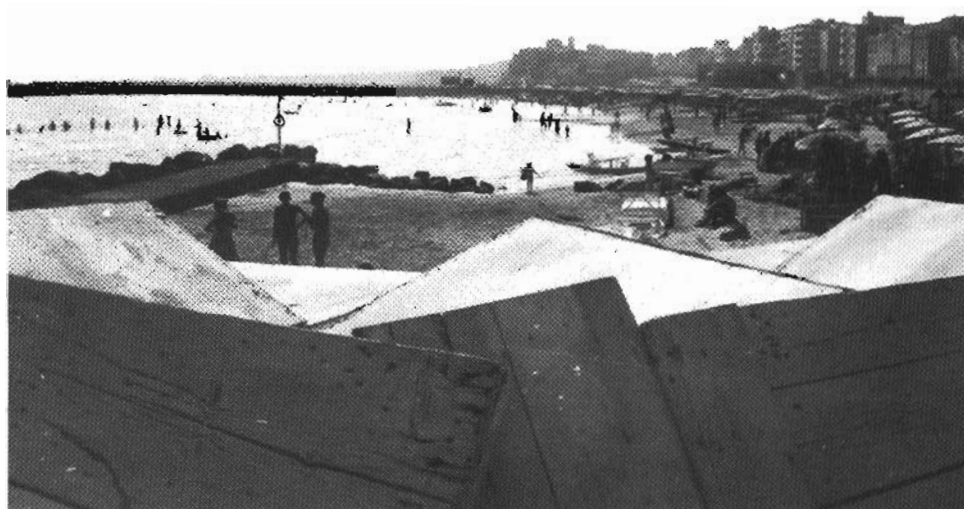
Vista a Nord

Settembre 1979  
 Nettuno: Sottoflutto al porto - Erosione

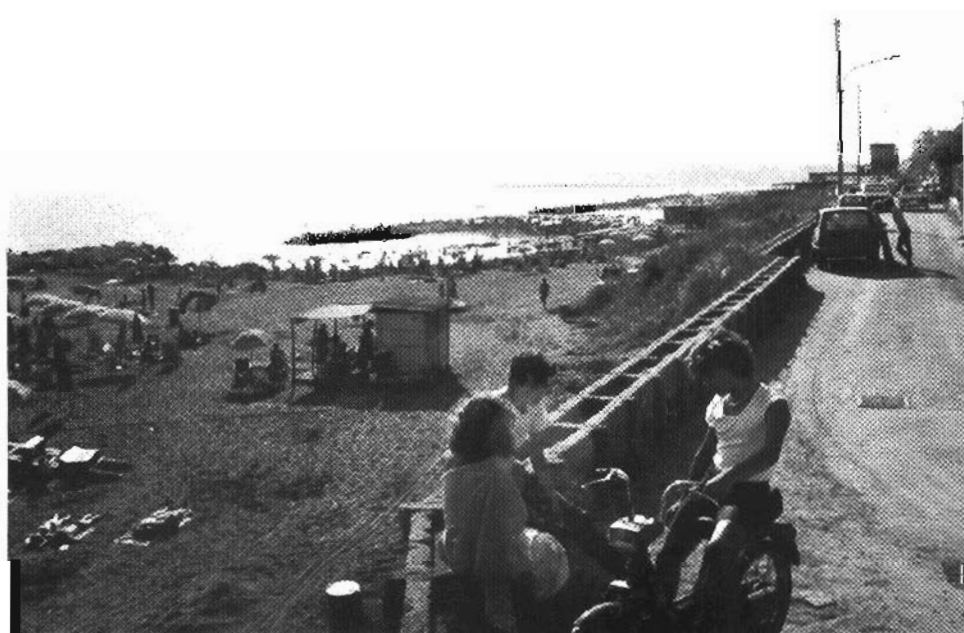
Vista a Nord

Settembre 1979  
 Nettuno: Dighe parallele a difesa e fronte di erosione verso Sud (Poligono Militare)

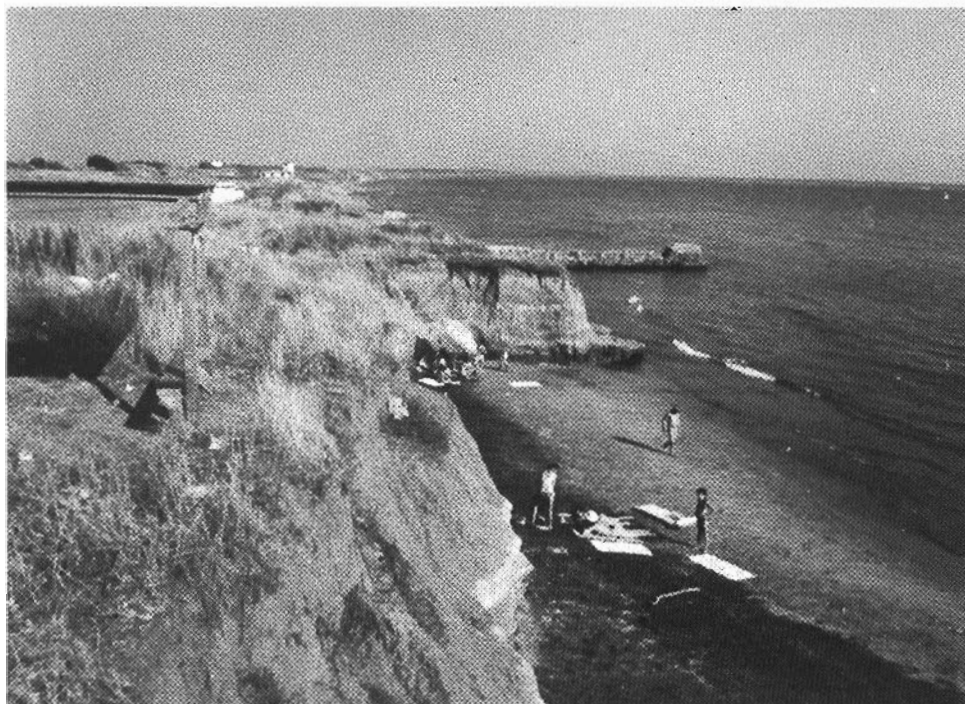
Vista a Sud

Settembre 1979  
 Nettuno: Dighe parallele a difesa e fronte di erosione verso Sud (Poligono Militare)

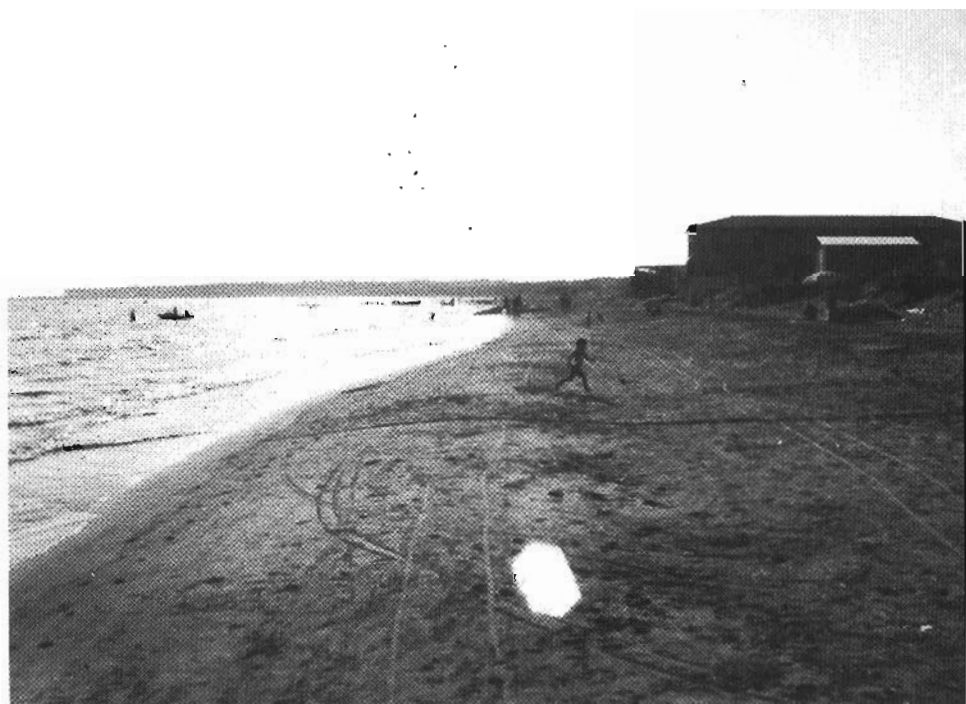
Vista a Nord

Settembre 1979  
 Latina: Poco a Sud della foce dell'Astura erosione

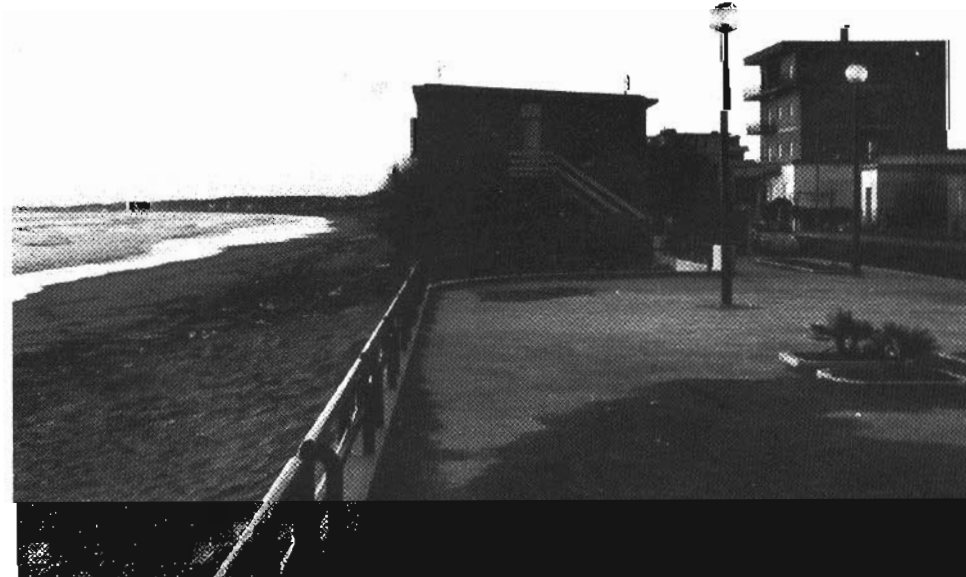
Vista a Nord

Gennaio 1981  
 Latina: La nuova passeggiata invade l'arenile

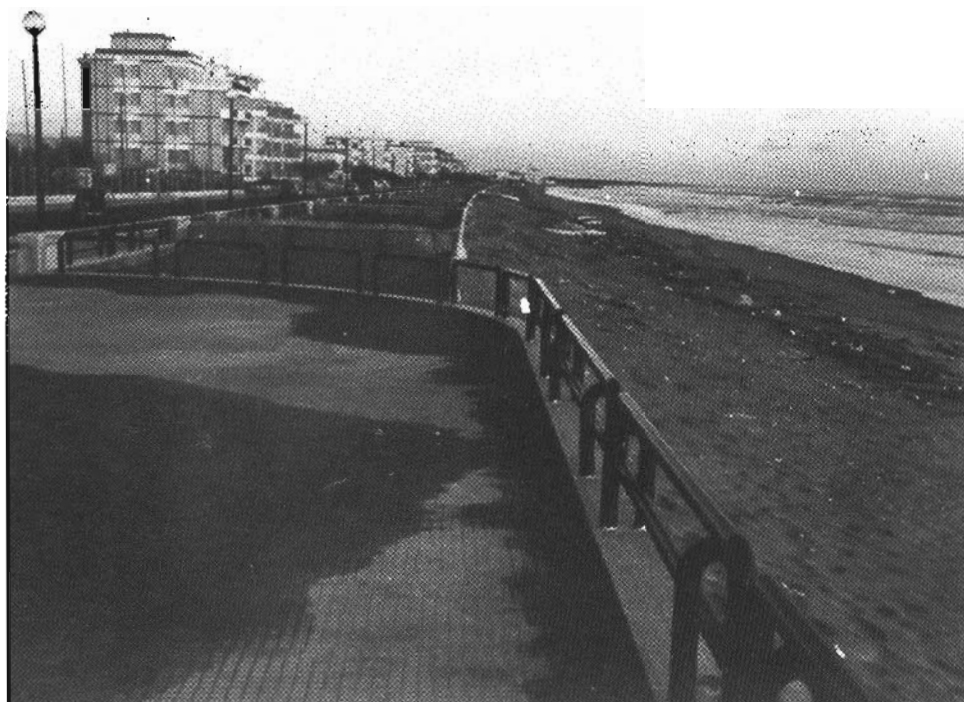
Vista a Sud

**Gennaio 1981**  
**Latina: La nuova passeggiata invade l'arenile**

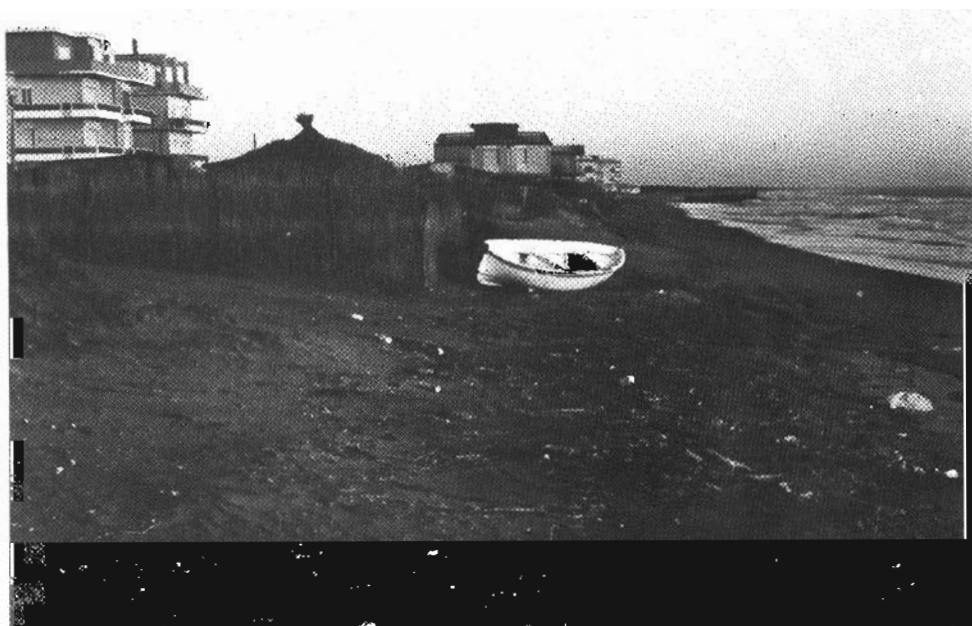
Vista a Sud

**Gennaio 1981**  
**Latina: Costruzioni sulla spiaggia ridotta ad esile striscia**

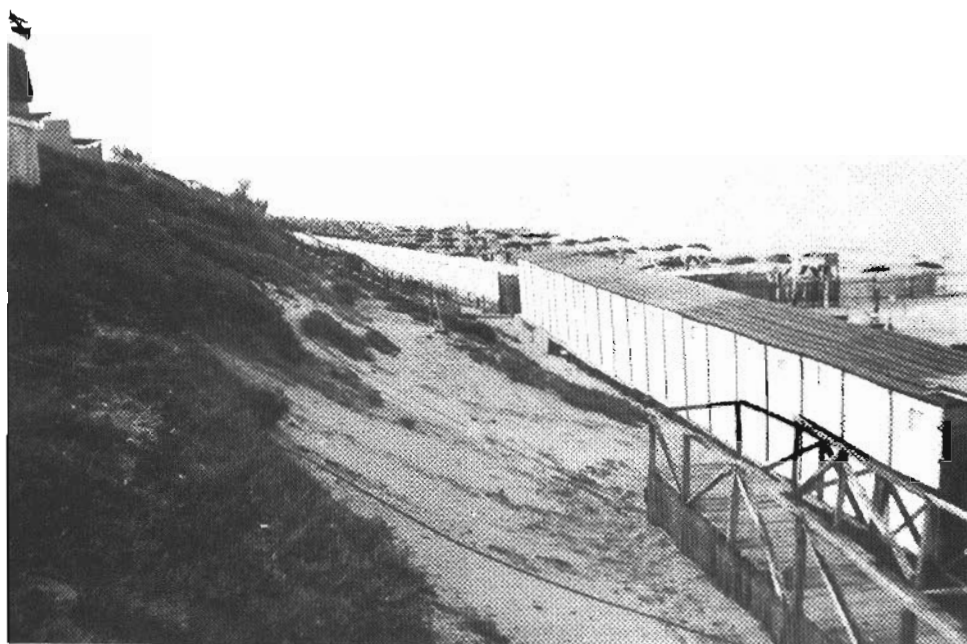
Vista a Sud

Settembre 1979  
 Sabaudia: La duna è aggredita da costruzioni ed attrezzature (su di essa scorre la strada litoranea)

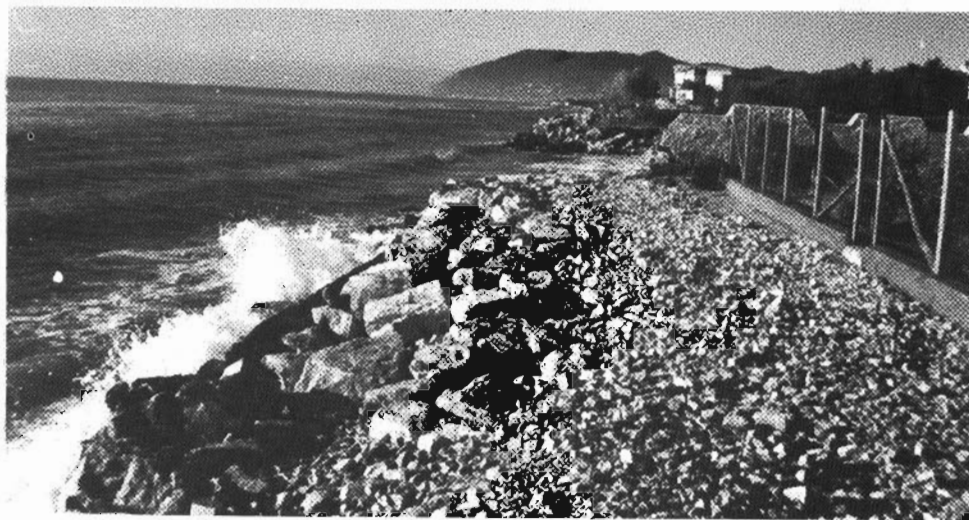
Vista a Nord

**Gennaio 1981**  
**Terracina: 600 ml. a Ponente del Sisto immediatamente sottoflutto alle opere di difesa: si noti la fortissima erosione**

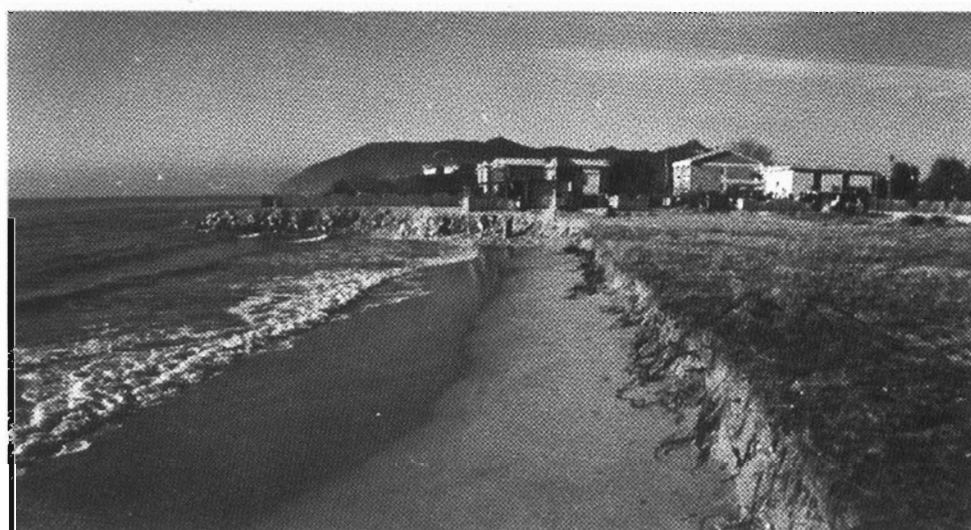
Vista a Nord

**Gennaio 1981**  
**Terracina: 600 ml. a Ponente del Sisto - Viale delle Ortensie - Immediatamente sottoflutto alle opere di difesa: si noti la fortissima erosione**

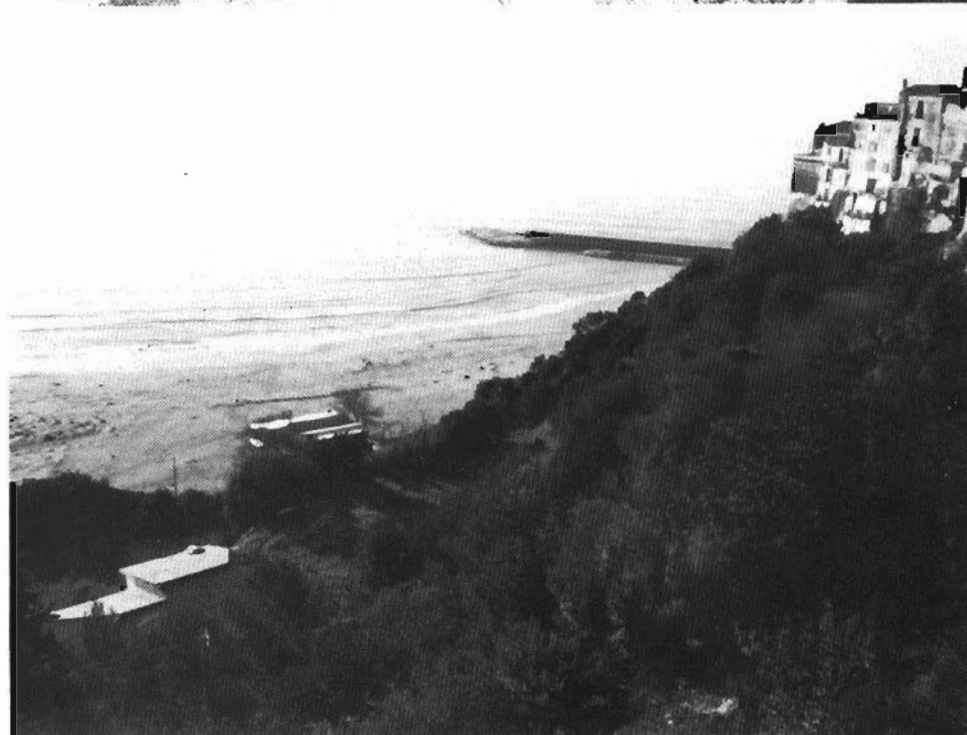
Gennaio 1981  
Sperlonga: Il molo del porto e la spiaggia a ridosso

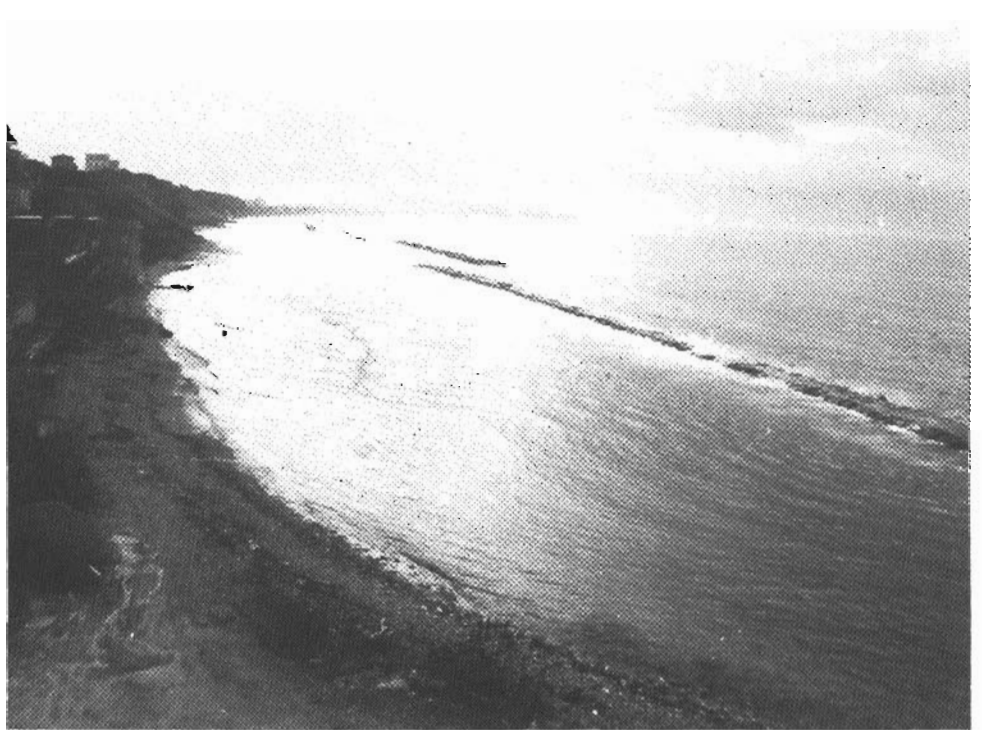
Dicembre 1981  
Formia: Ancora la barriera di dighe a Sud del porto

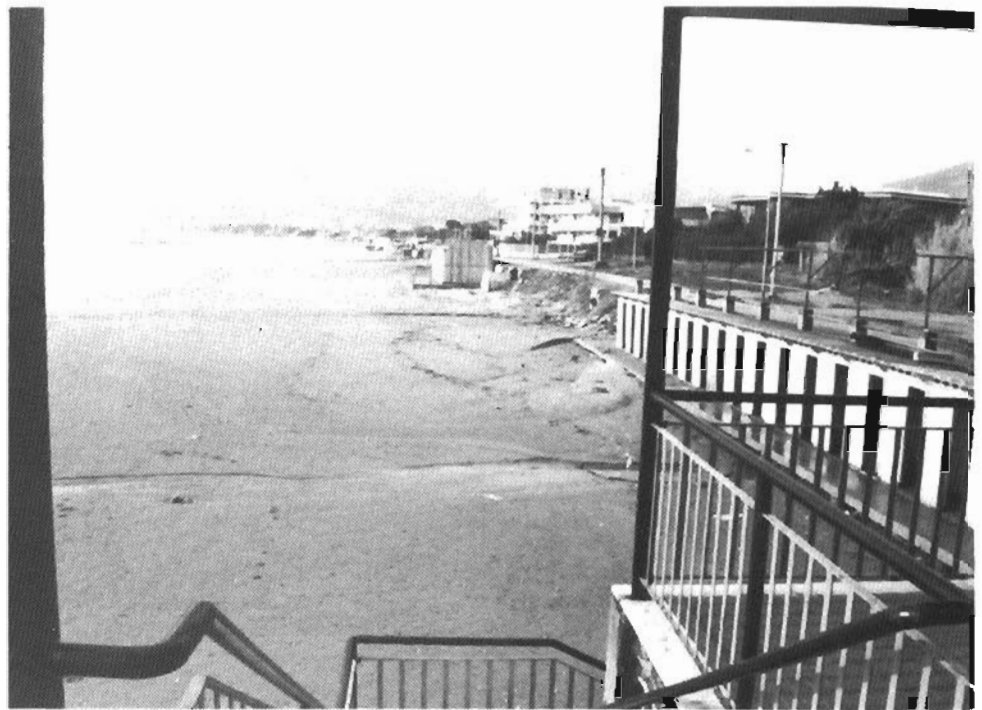
Vista a Nord

Gennaio 1981  
Formia - Spiaggia di Gianola: Il sistema di dighe è ormai completato

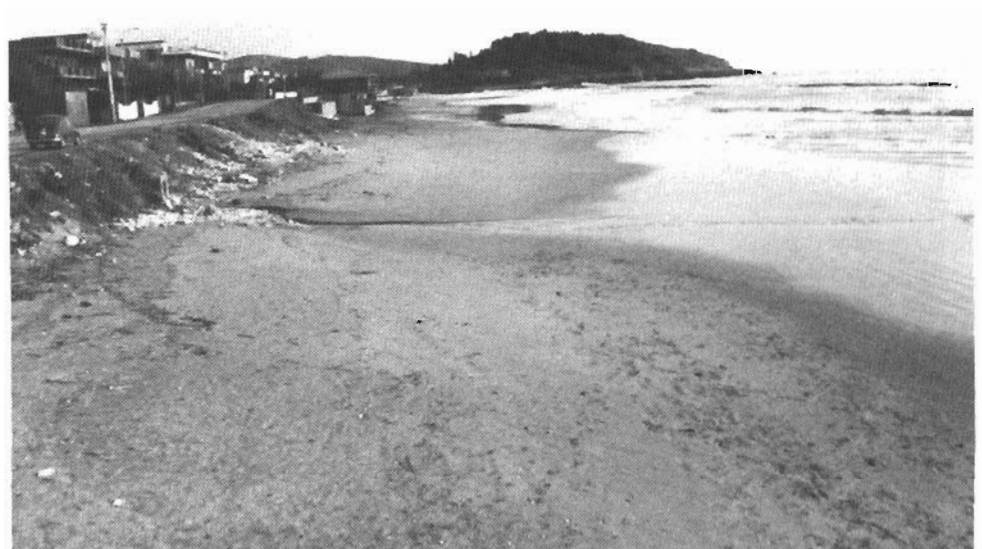
Vista a Sud

Gennaio 1981  
Formia - Spiaggia di Gianola: Il sistema di dighe è ormai completato

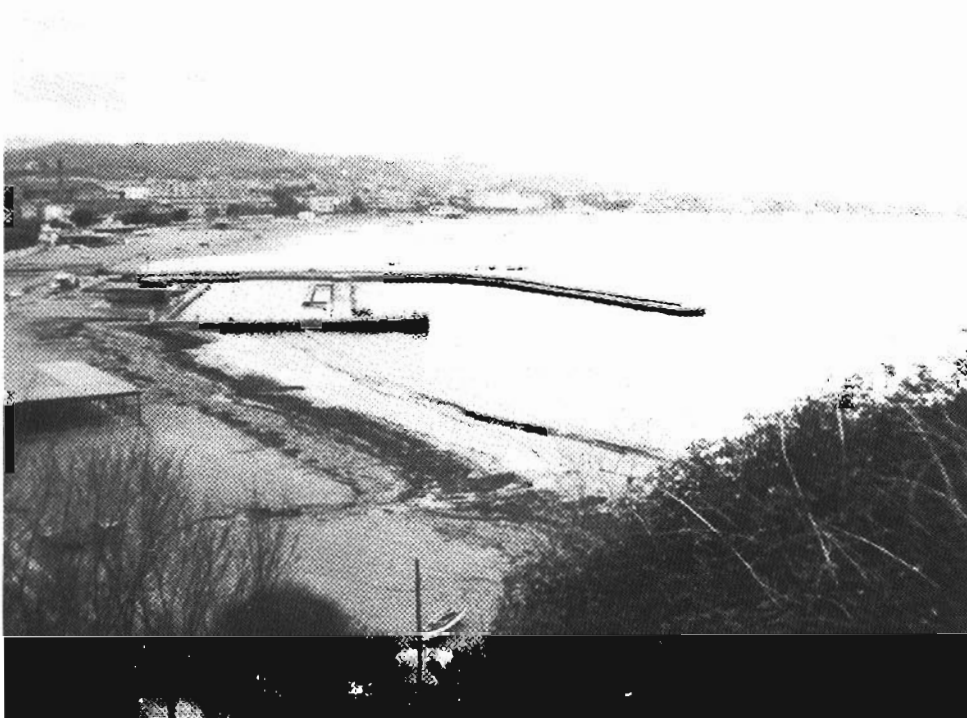
**Gennalo 1981**  
**Minturno:** Il porto privato, notare la spiaggia invasa da alghe

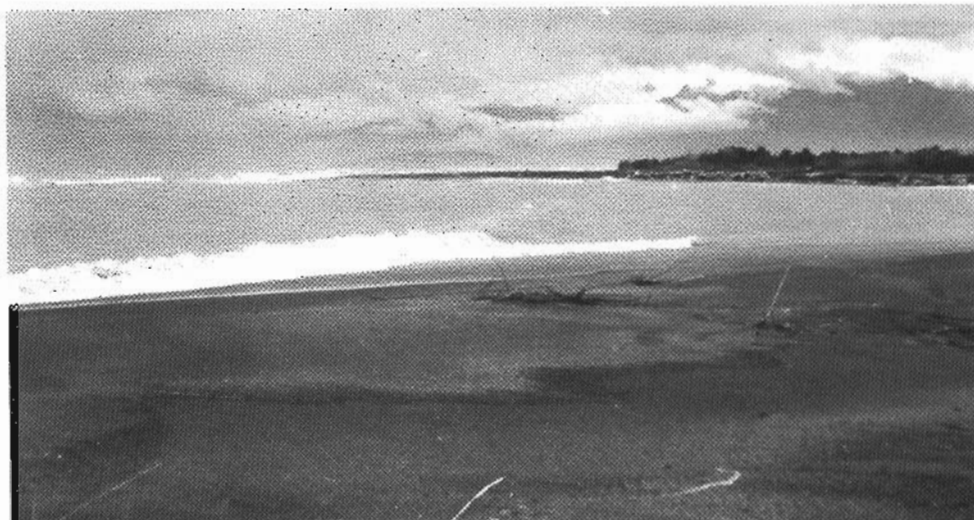
Vista a Nord

**Gennaio 1981**  
**Foce del Garigliano: Il litorale è in forte arretramento ma è libero da pressione edilizia**

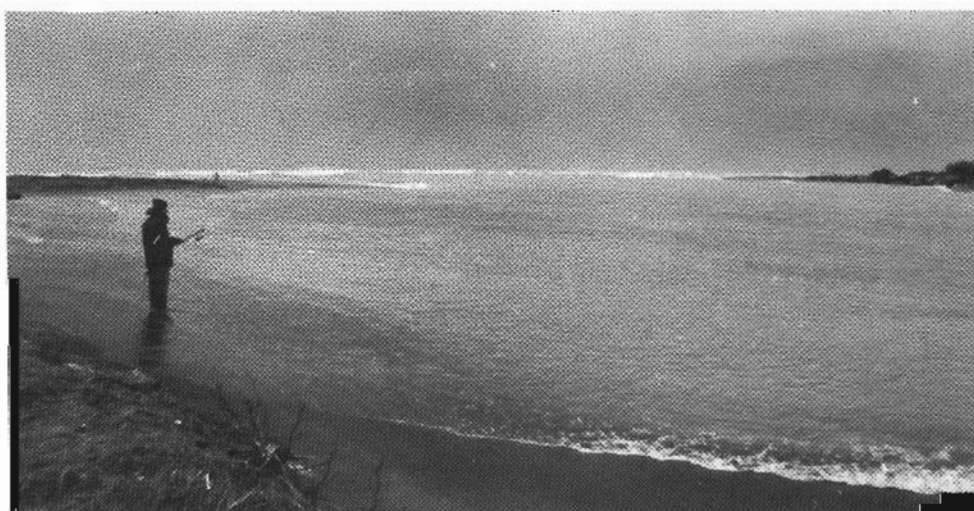
Vista a Sud

**Gennaio 1981**  
**Foce del Garigliano: Il litorale è in forte arretramento ma è libero da pressione edilizia**

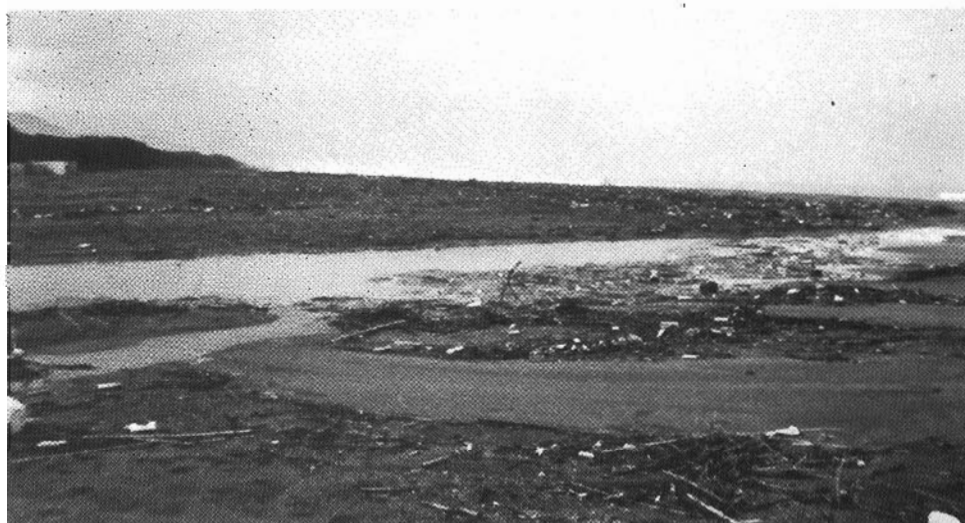
Particolare

**Gennaio 1981**  
**Foce del Garigliano: Il litorale è in forte arretramento ma è libero da pressione edilizia**

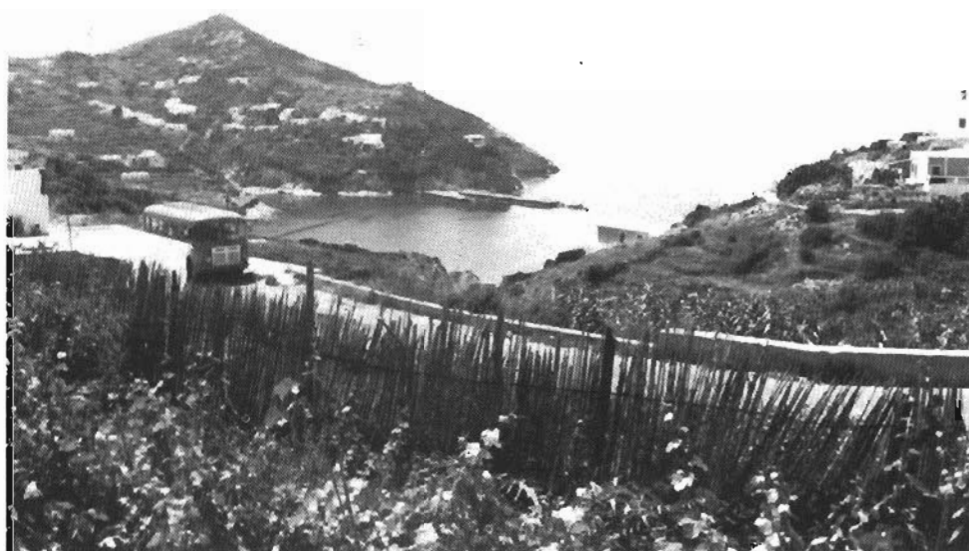
Giugno 1980  
Ponza: Capo Bosco - Si noti l'evidente processo  
erosivo

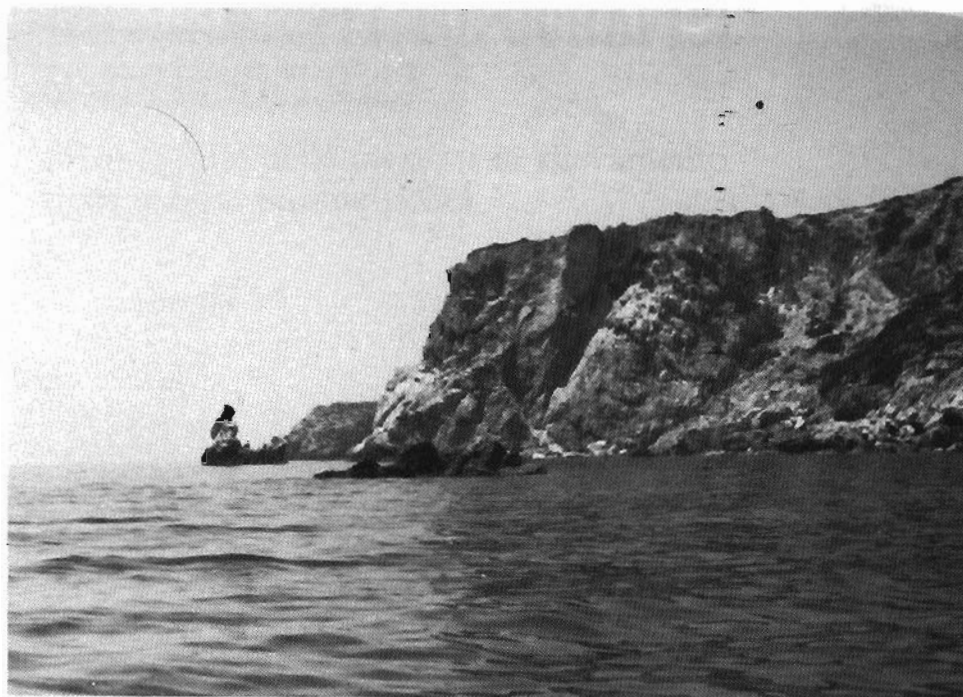
Giugno 1980  
Palmarola: Punta scalo, si noti l'evidente fenomeno erosivo della formazione in posto
